INSTYTUT BADAWCZY DRÓG I MOSTÓW
Zakład Diagnostyki Nawierzchni

Sprawozdanie z realizacji tematu D – 652
pt.

**„Ocena stanu technicznego oraz dobór technologii naprawy
nawierzchni betonowych na terenie Placów Poboru Opłat w
Balicach (PPO Balice) oraz w Mysłowicach (PPO Brzęczkowie),
zlokalizowanych w pasie drogowym koncesyjnego odcinka
autostrady A4 Katowice – Kraków”**

(ETAP I Balice)

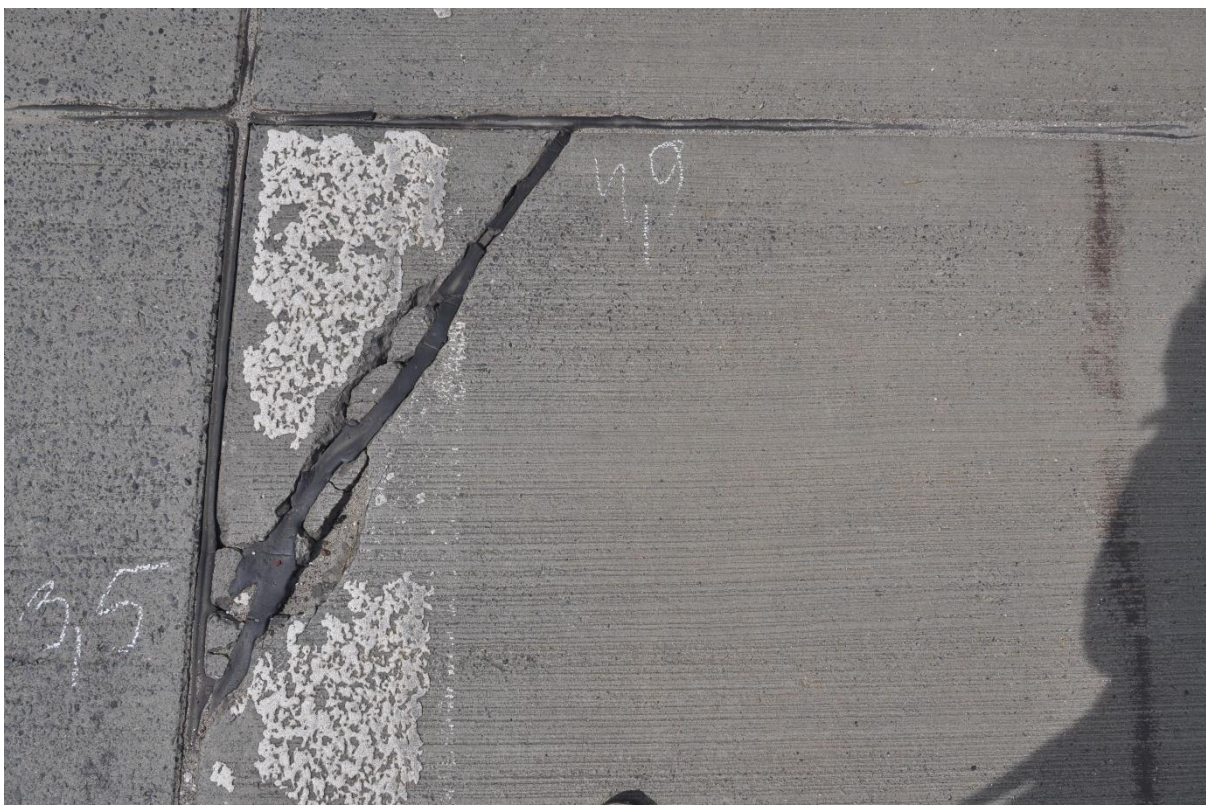
Zdj. 2 Odłamania naroży w śladzie przejścia kół pojazdów ciężkich

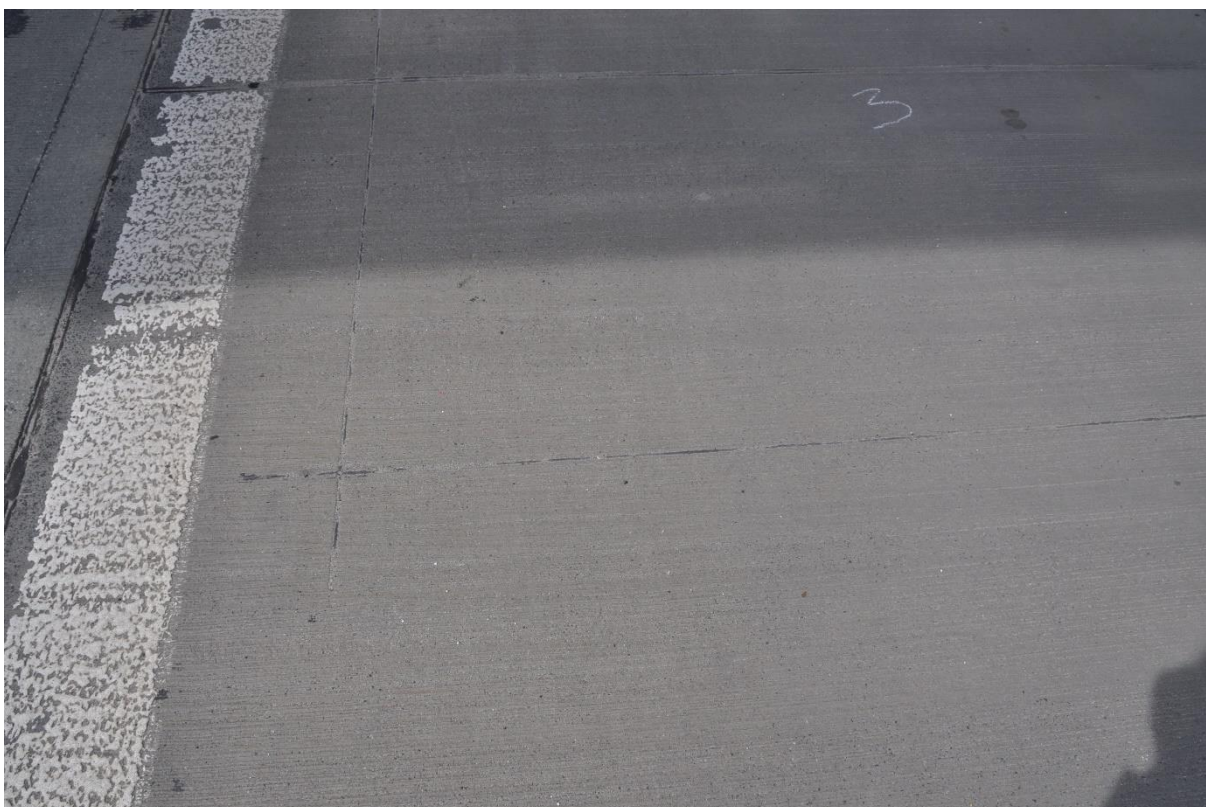
Zdj. 3 Rozszczelnienie miejsc ułożenia pętli indukcyjnych

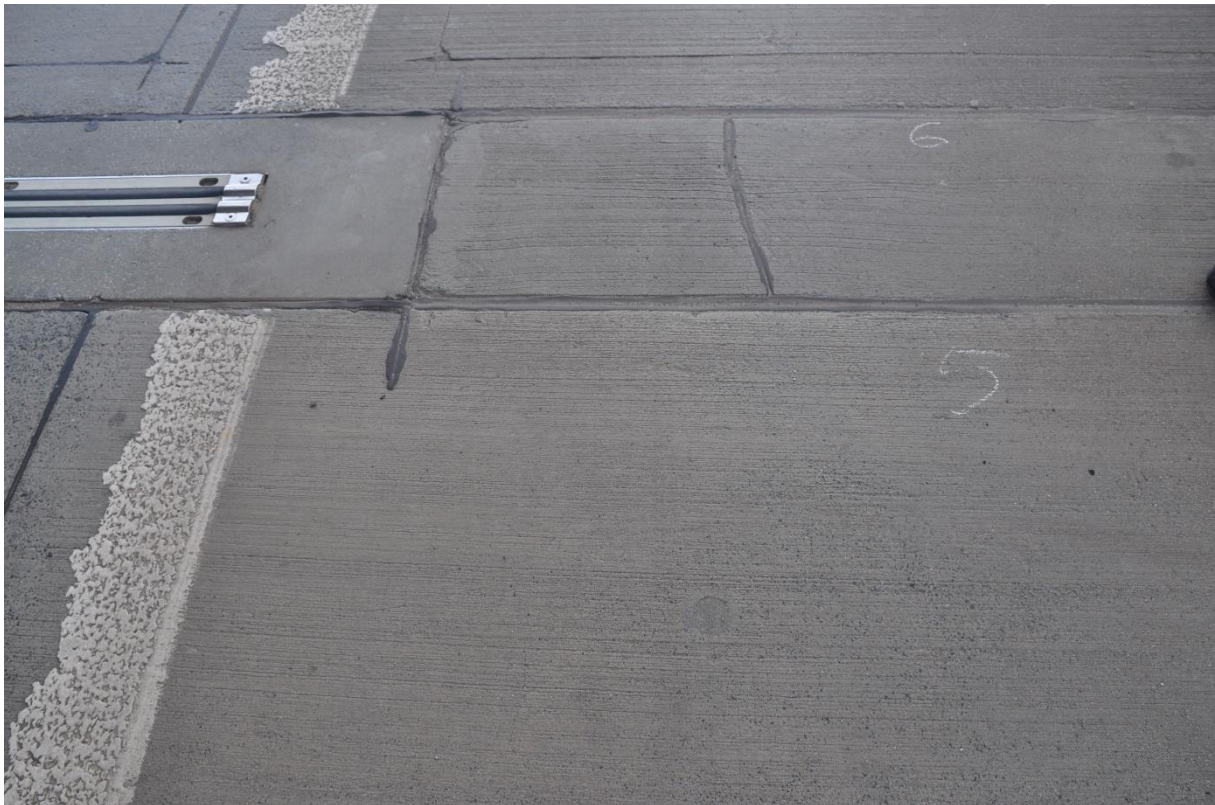
Zdj. 4 Pęknięcia płyt

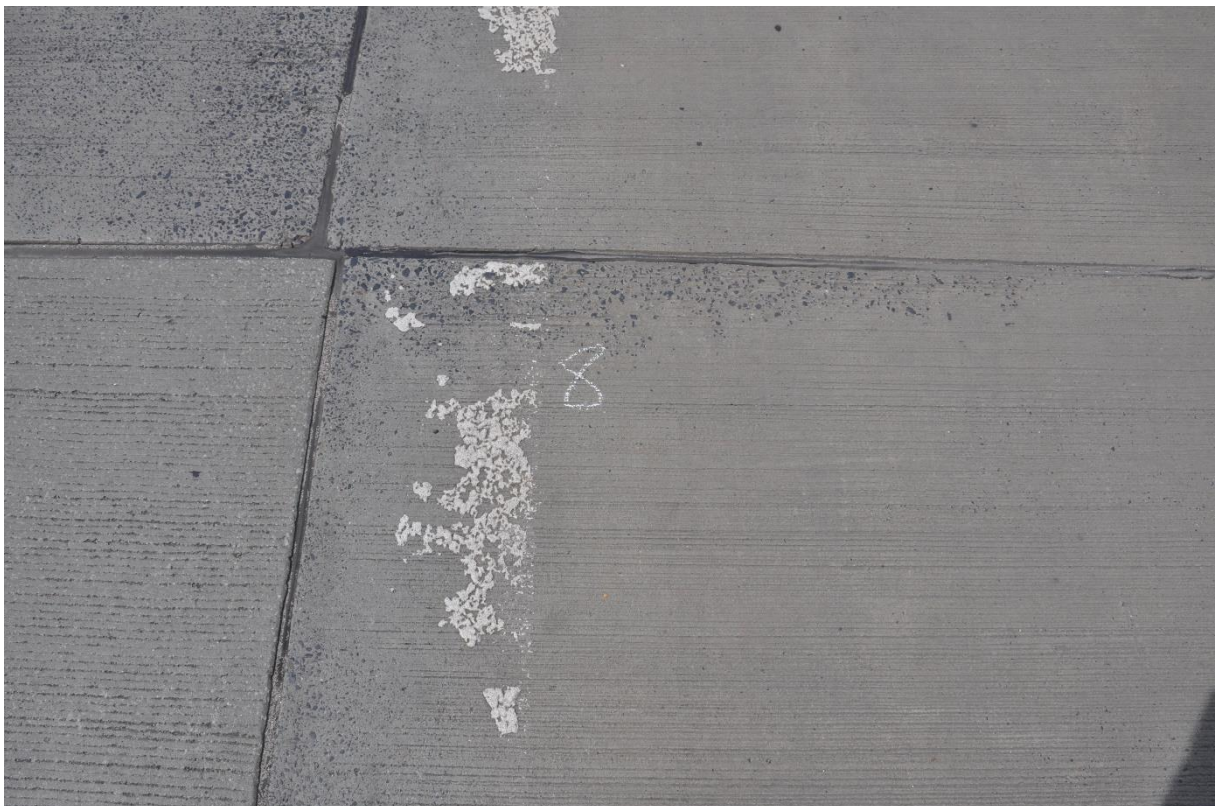
Zdj. 5 Rozszczelnienie szczelin między płytami betonowymi i wykruszenia betonu przy szczelinach

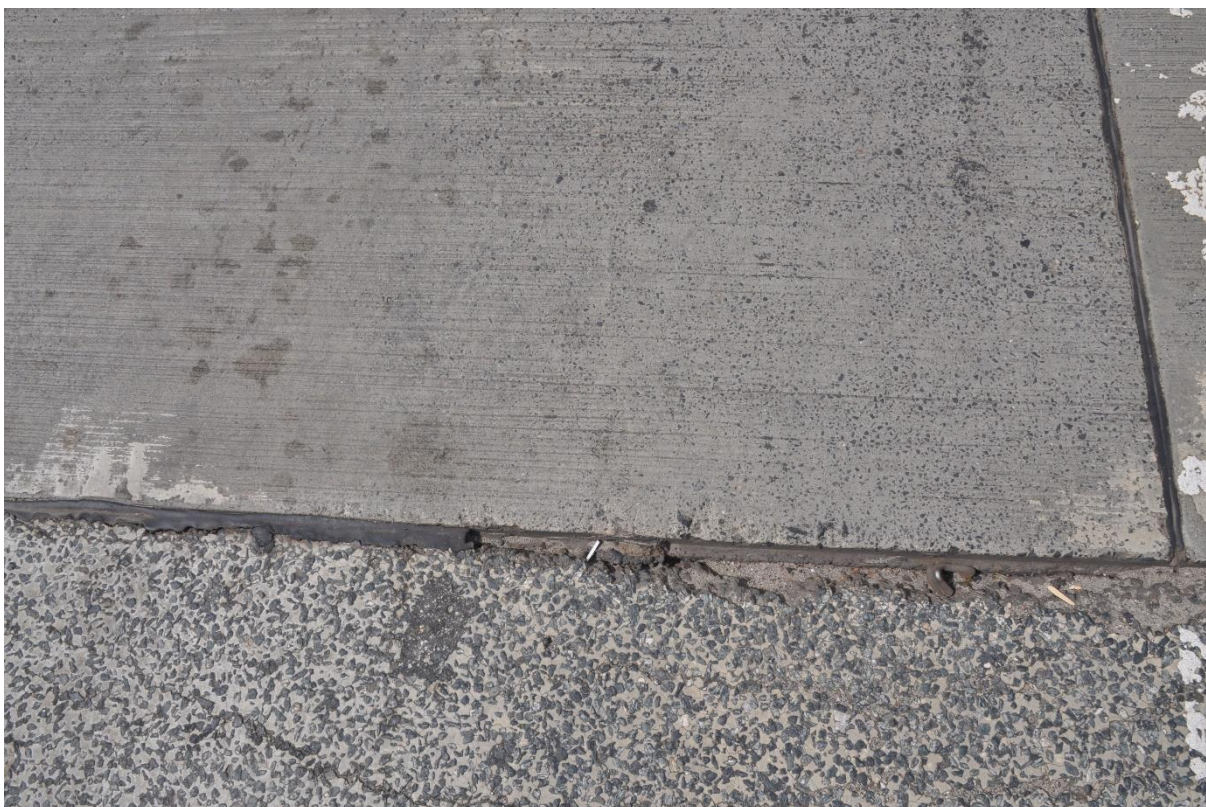
Zdj.7 Rozszczelnienie połączenia nawierzchni asfaltowej z betonową (całość).

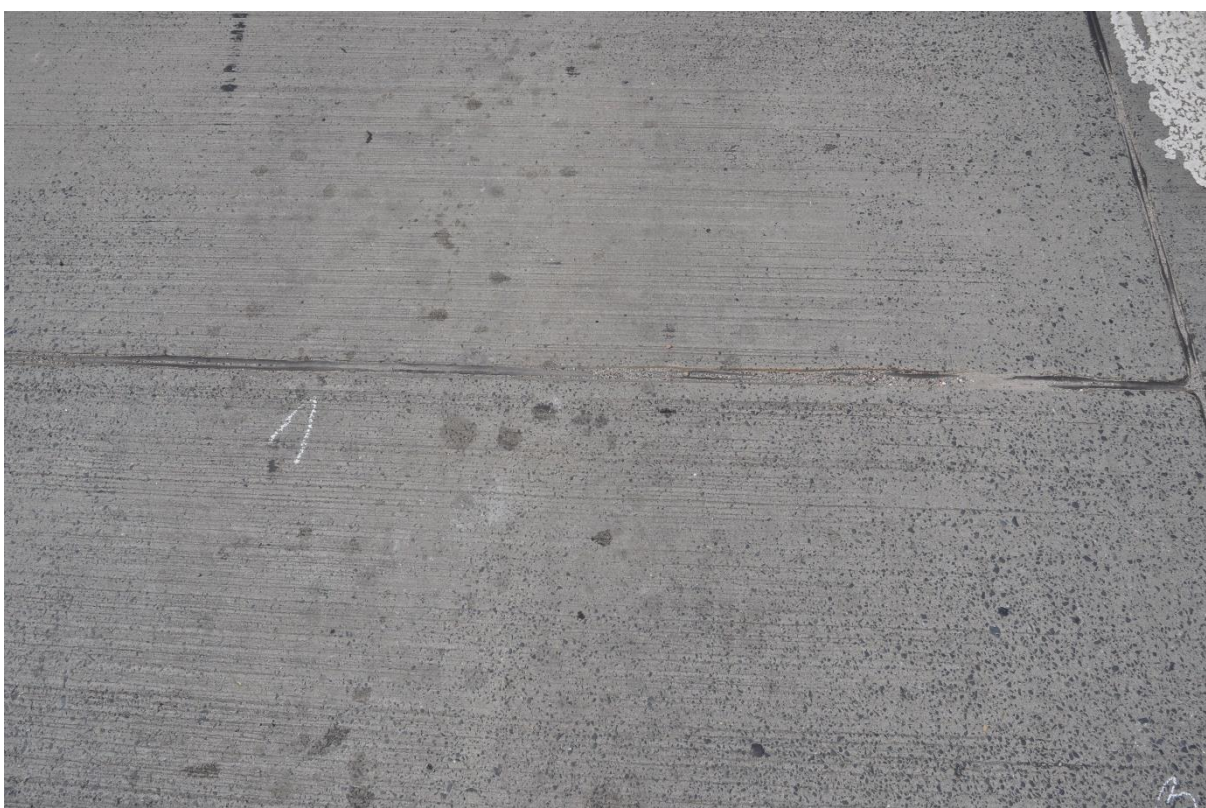
Zdj.8 Rozszczelnienie szczelin między płytami betonowymi z wykruszeniami betonu na krawędziach płyt (całość)

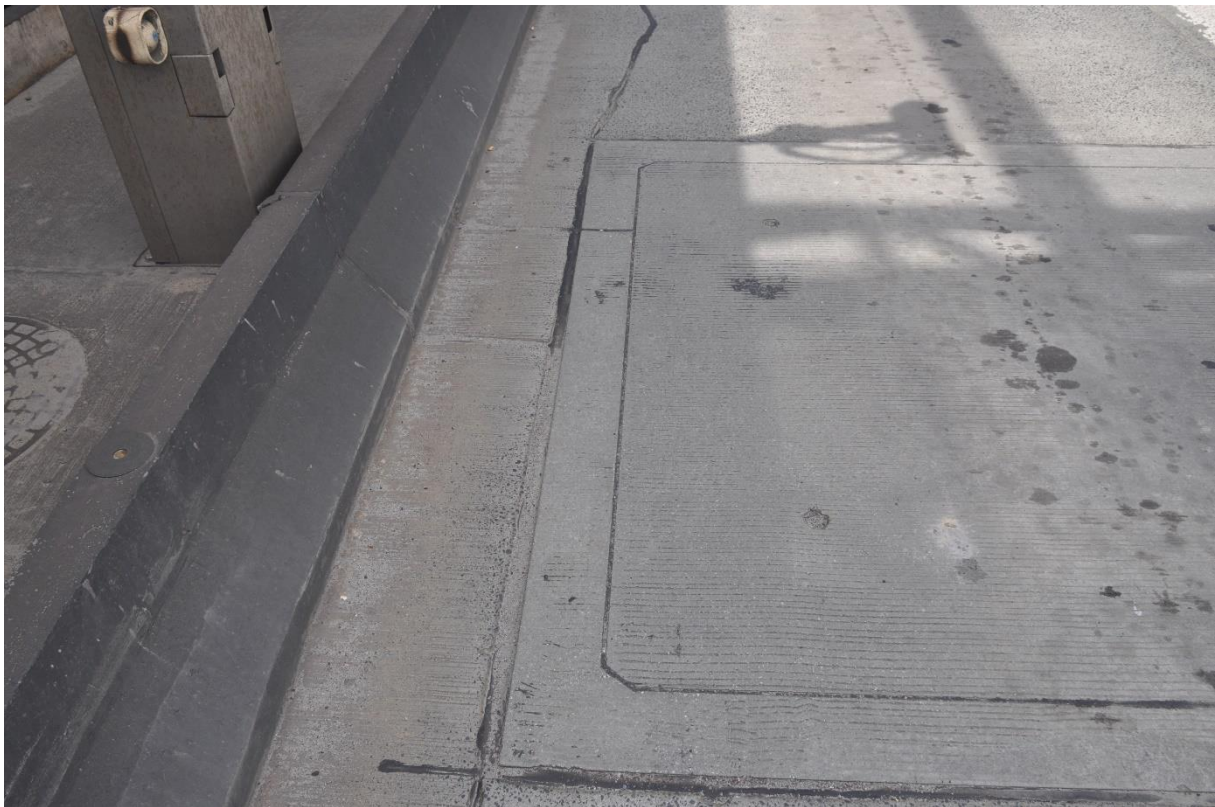
Zdj.9 Rozszczelnienie miejsc ułożenia pętli indukcyjnych

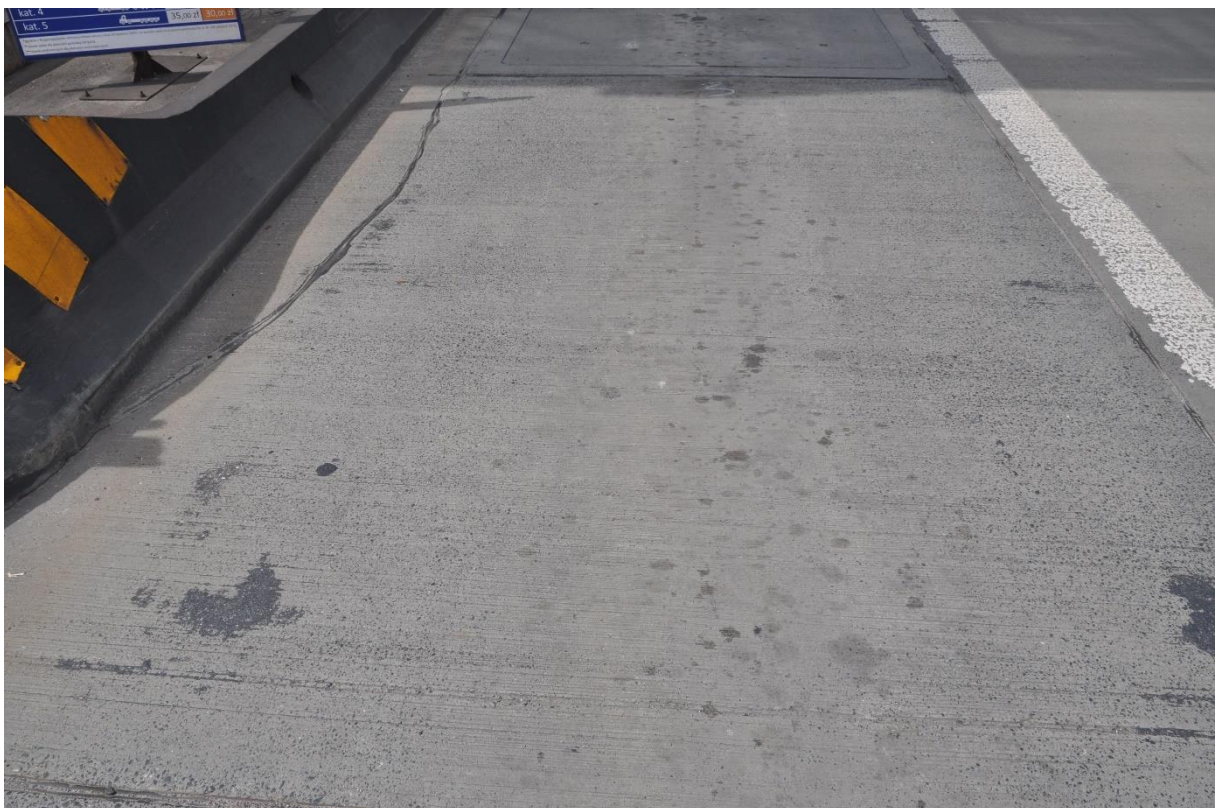
Zdj.10 Pęknięcia płyt

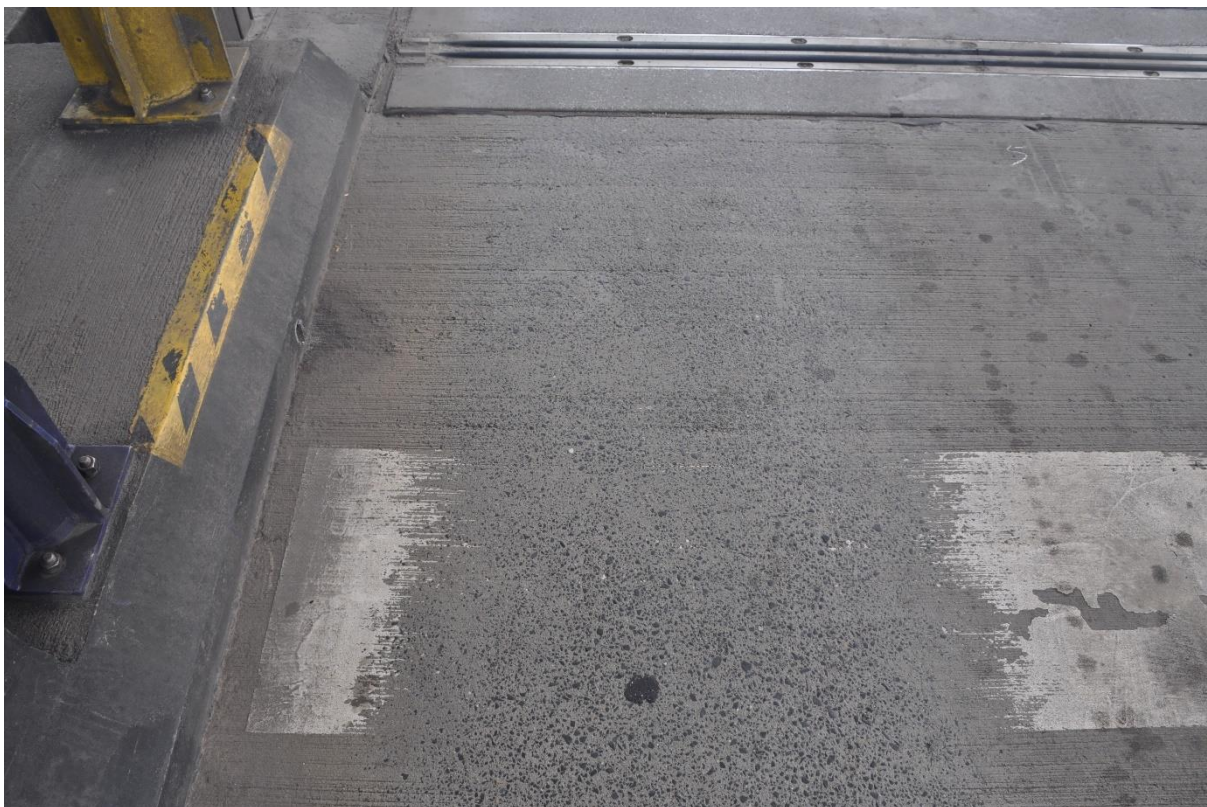
Zdj. 11 Wyżłobienia w powierzchni betonu w śladach przejazdu kół

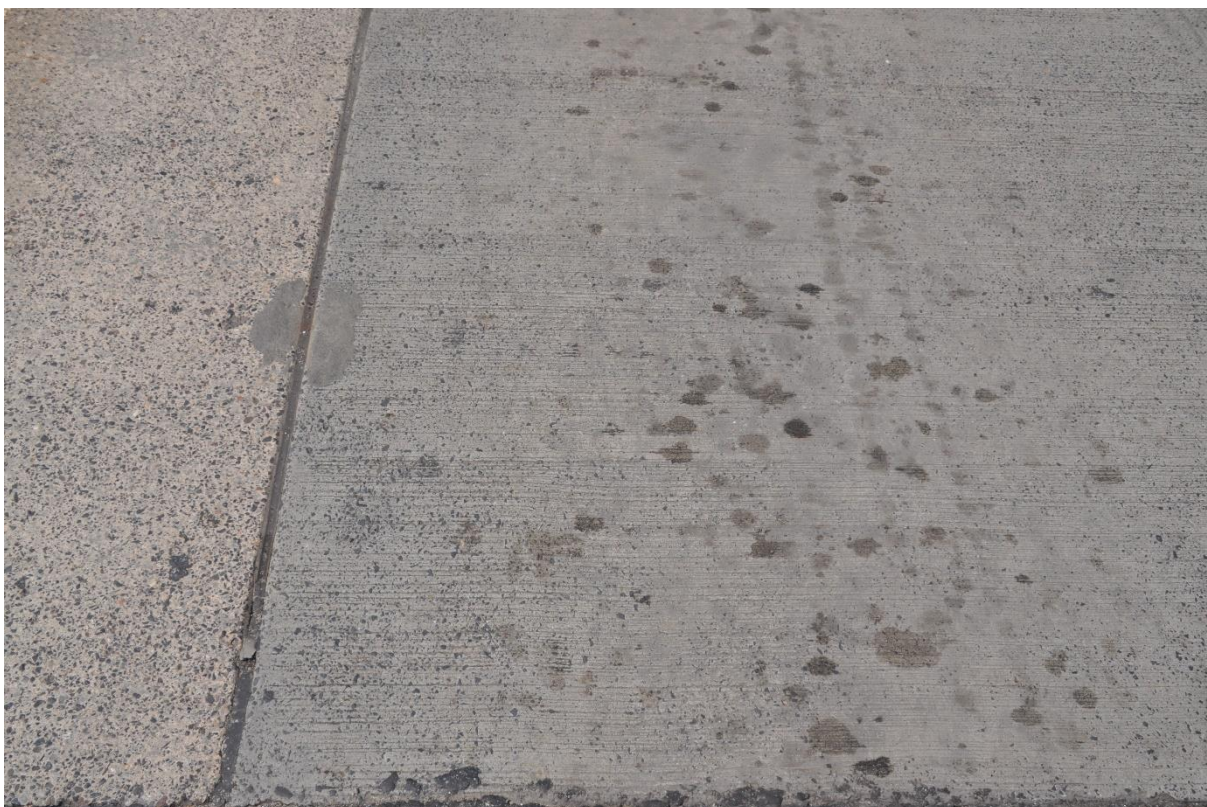
Zdj.13 Rozszczelnienie szczeliny podłużnej w nawierzchni betonowej w ścieżce przejazdu kół.

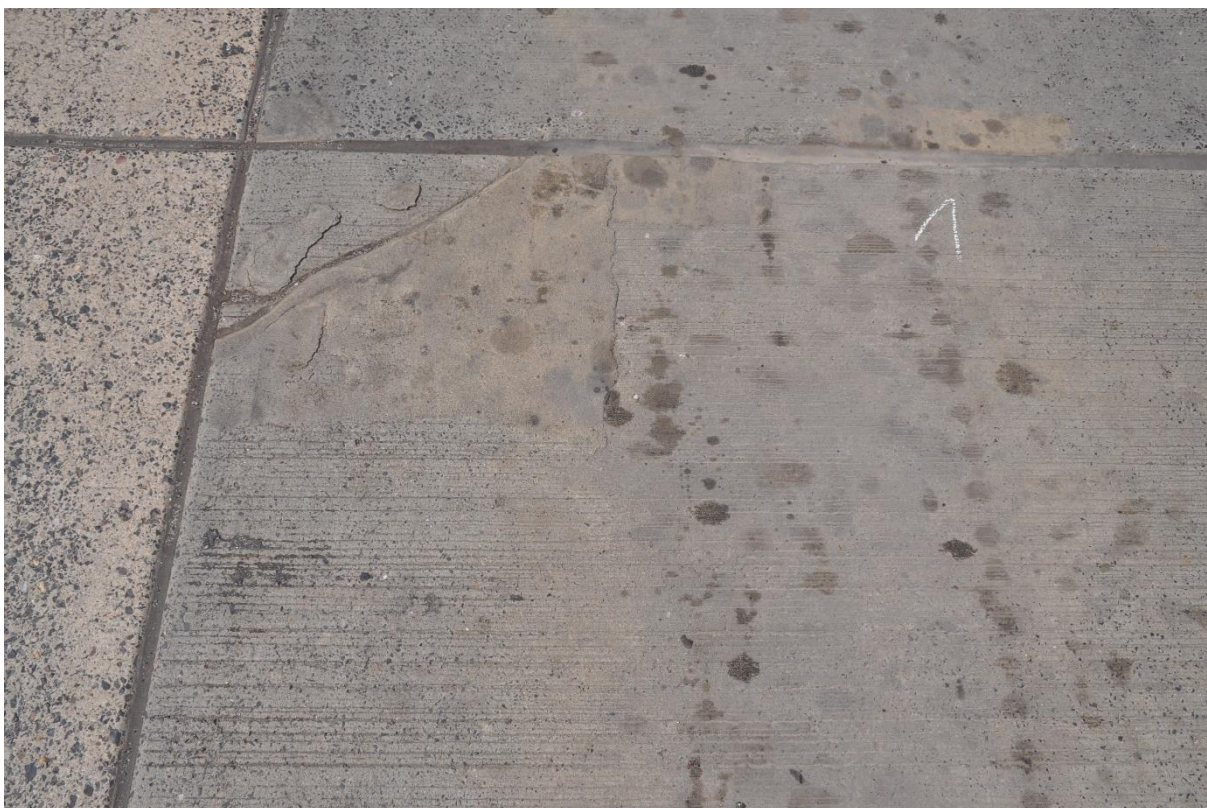
Zdj. 14 Odlamania naroży z naprawami w śladzie przejścia kół pojazdów ciężkich

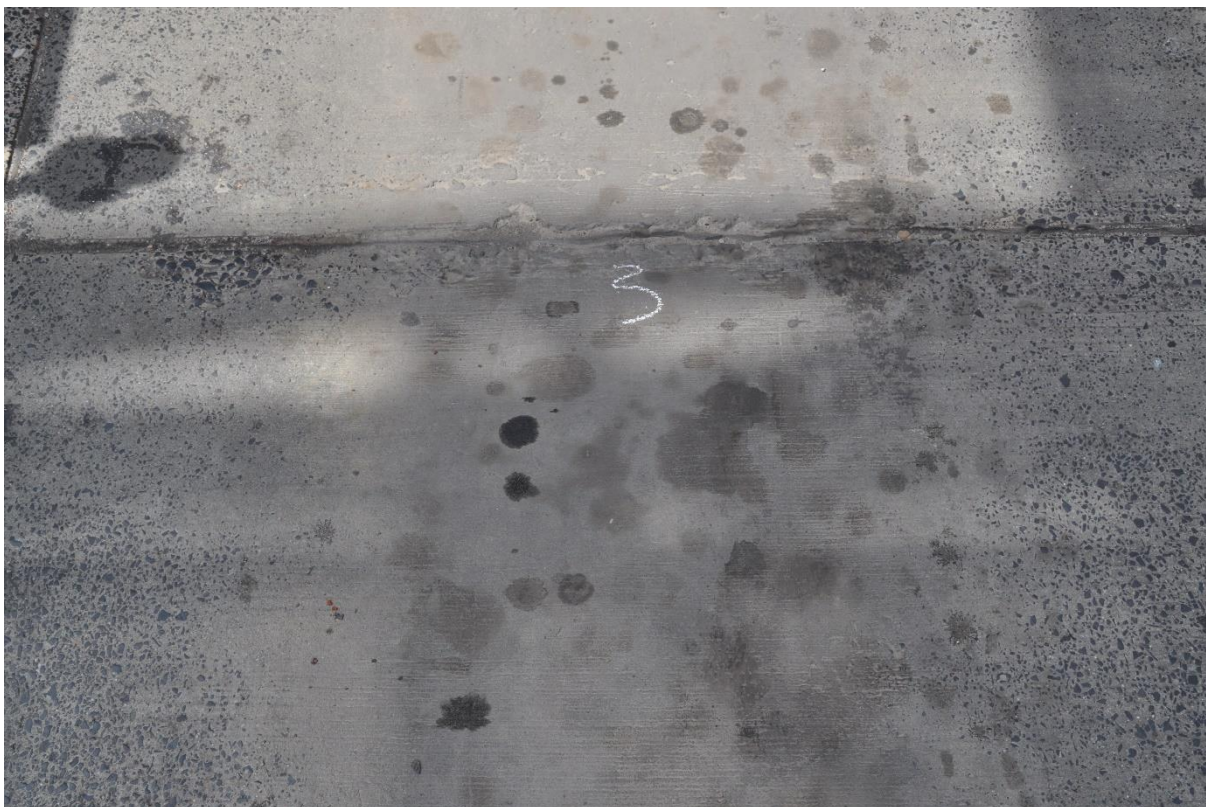
Zdj.15 Rozszczelnienie szczelin między płytami betonowymi z wykruszeniami betonu na krawędziach płyt

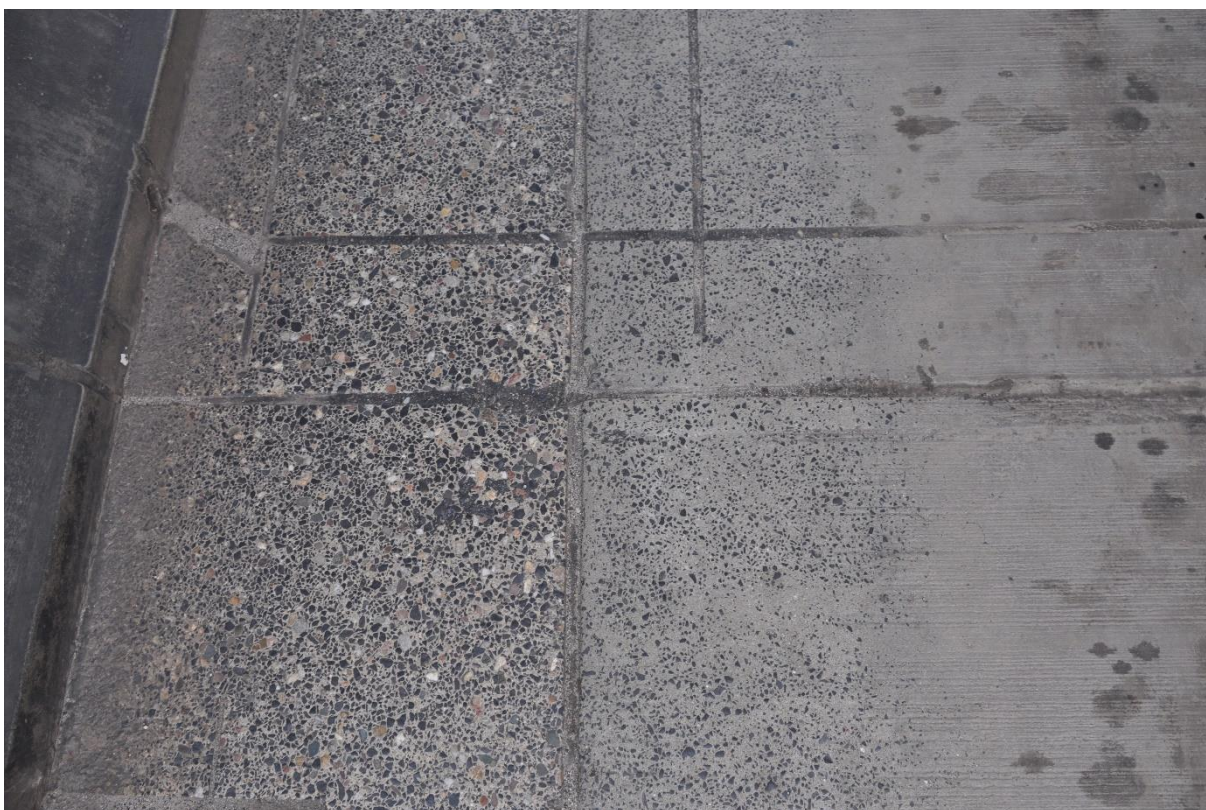
Zdj.16 Rozszczelnienie miejsc ułożenia pętli indukcyjnych

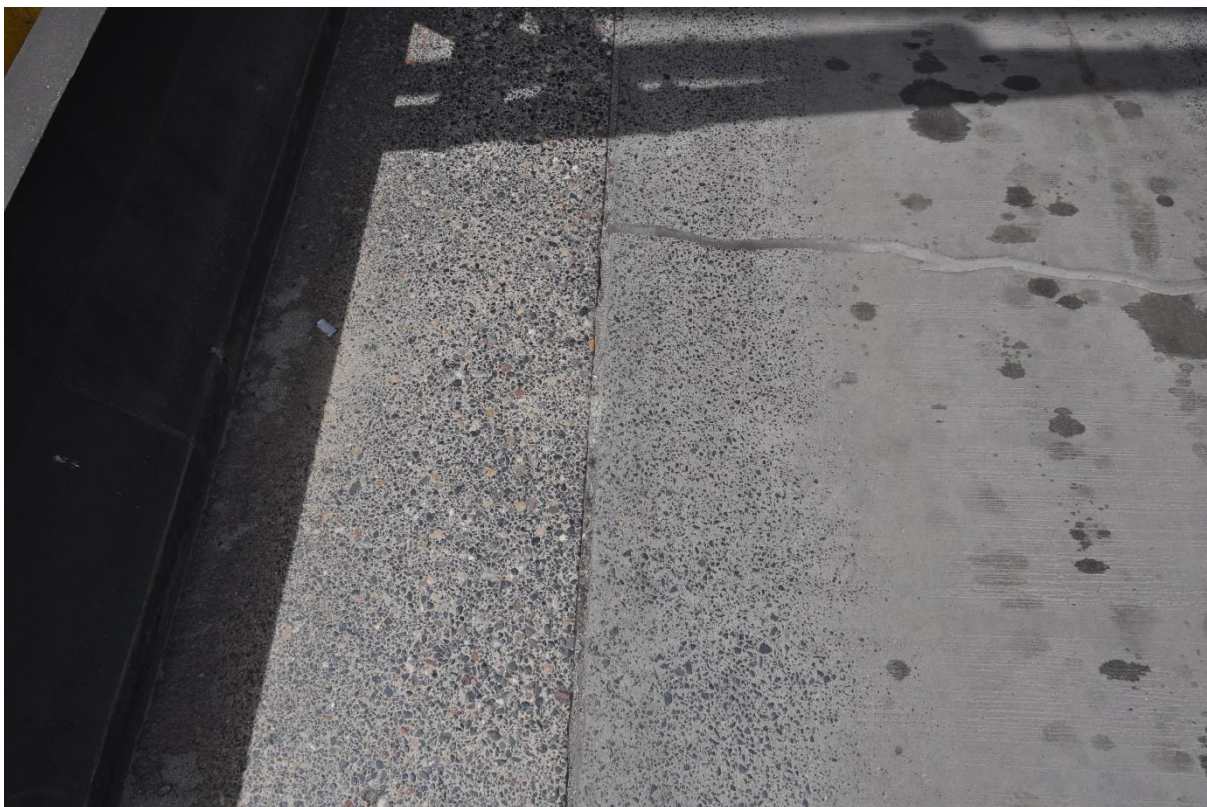
Zdj. 17 Wyżłobienia w powierzchni betonu w śladach przejazdu kół z pęknięciem poprzecznym płyty

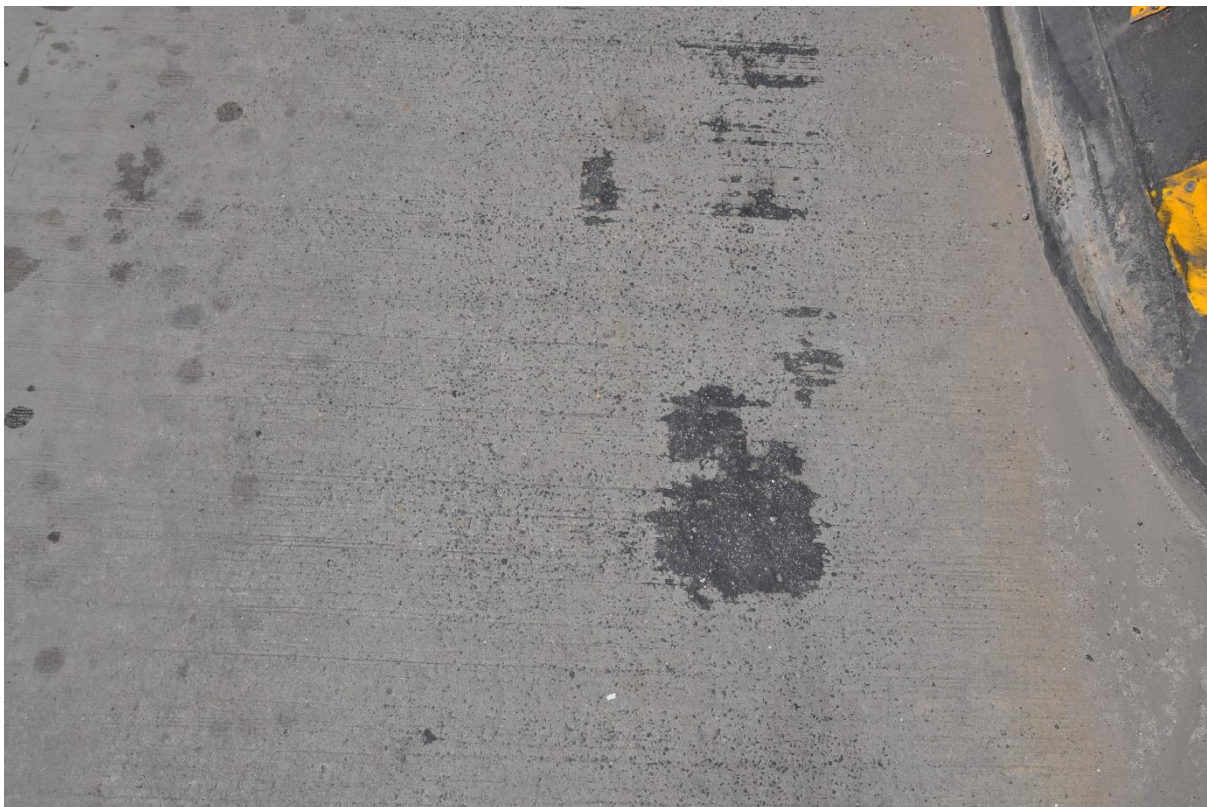
Zdj. 18 Spękania siatkowe na powierzchni betonu

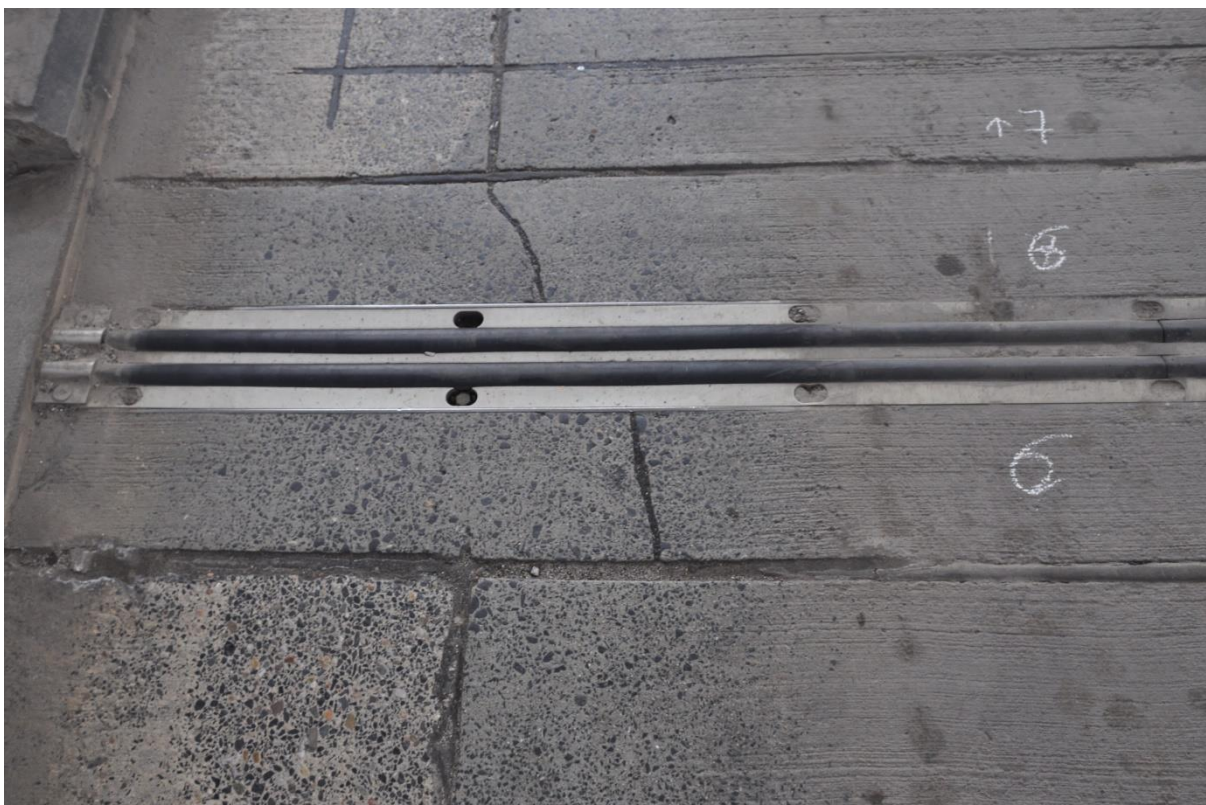
Zdj. 19 Pęknięcia płyt betonowej poprzeczne i podłużne.

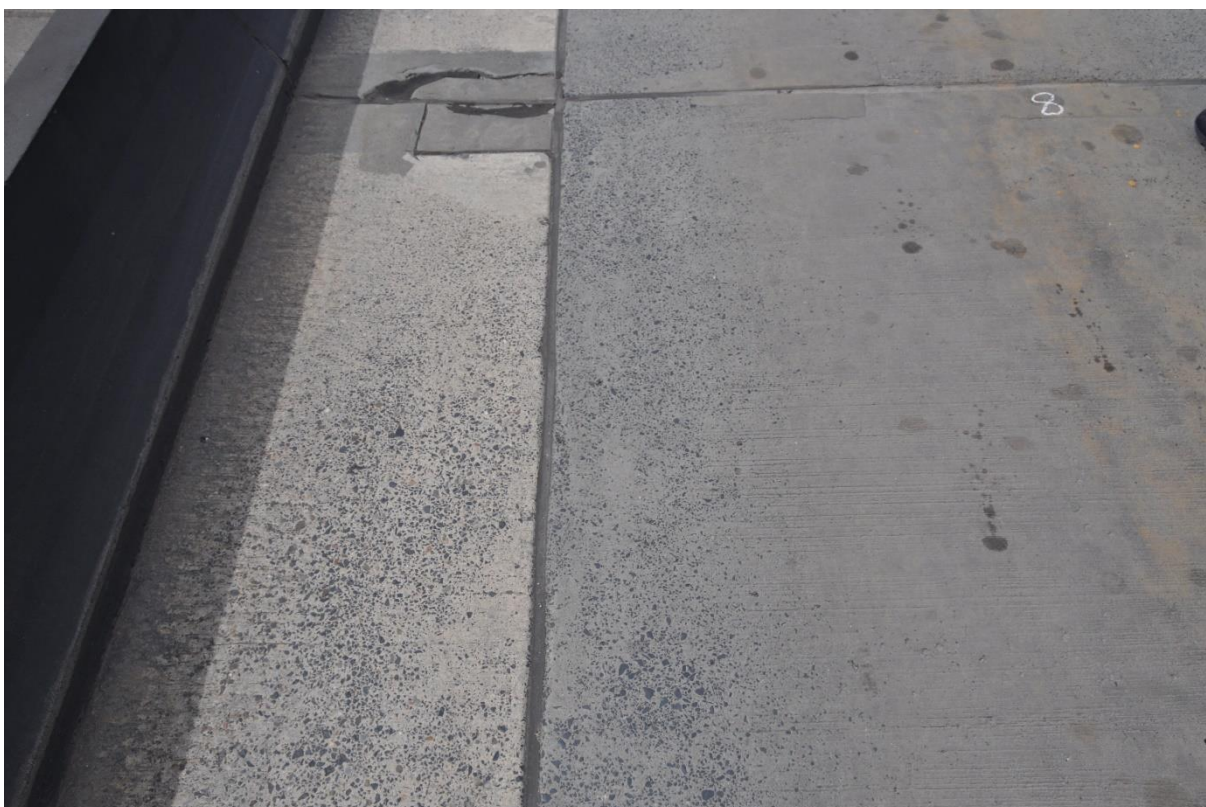
Zdj. 20 Odłamania w narożach płyt betonowych z przemieszczeniem betonu.

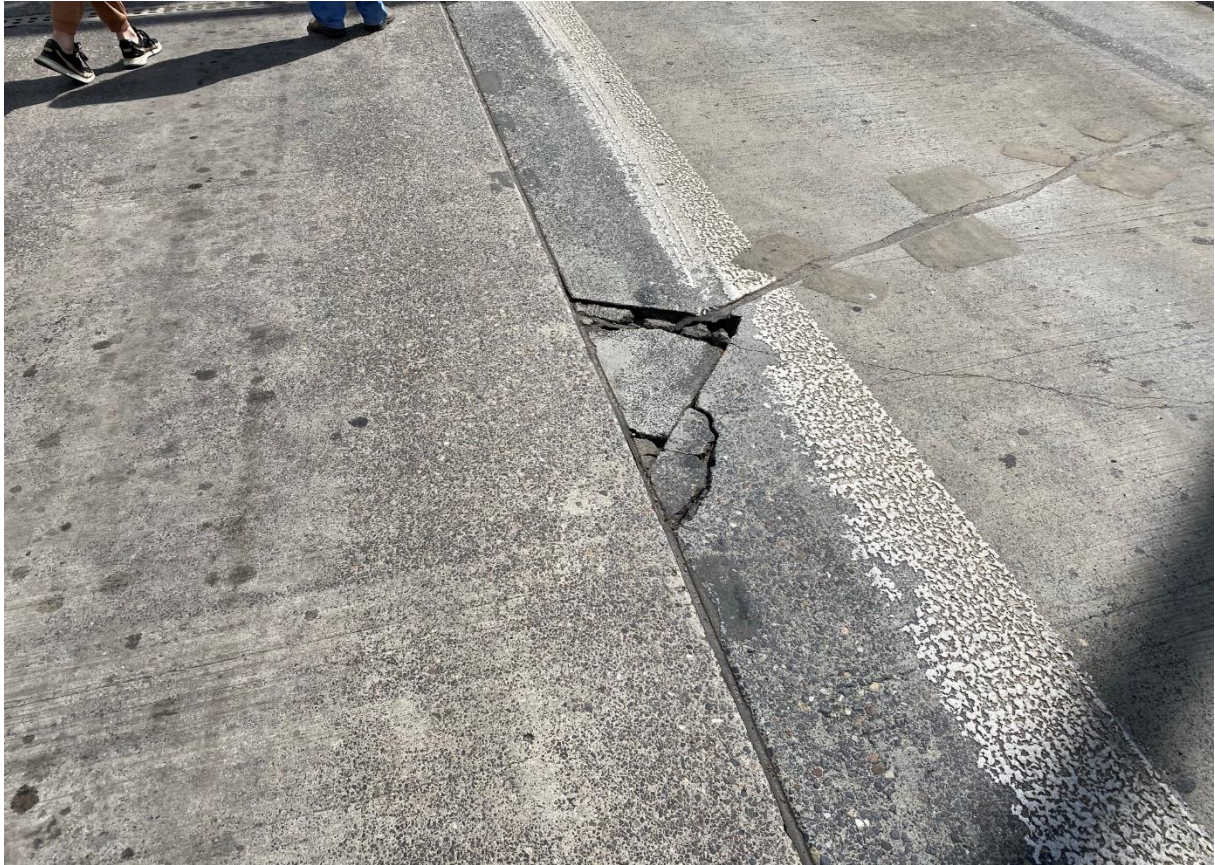
Zdj. 119 Pęknięcia wielokrotne z przemieszczaniami w płycie betonowej

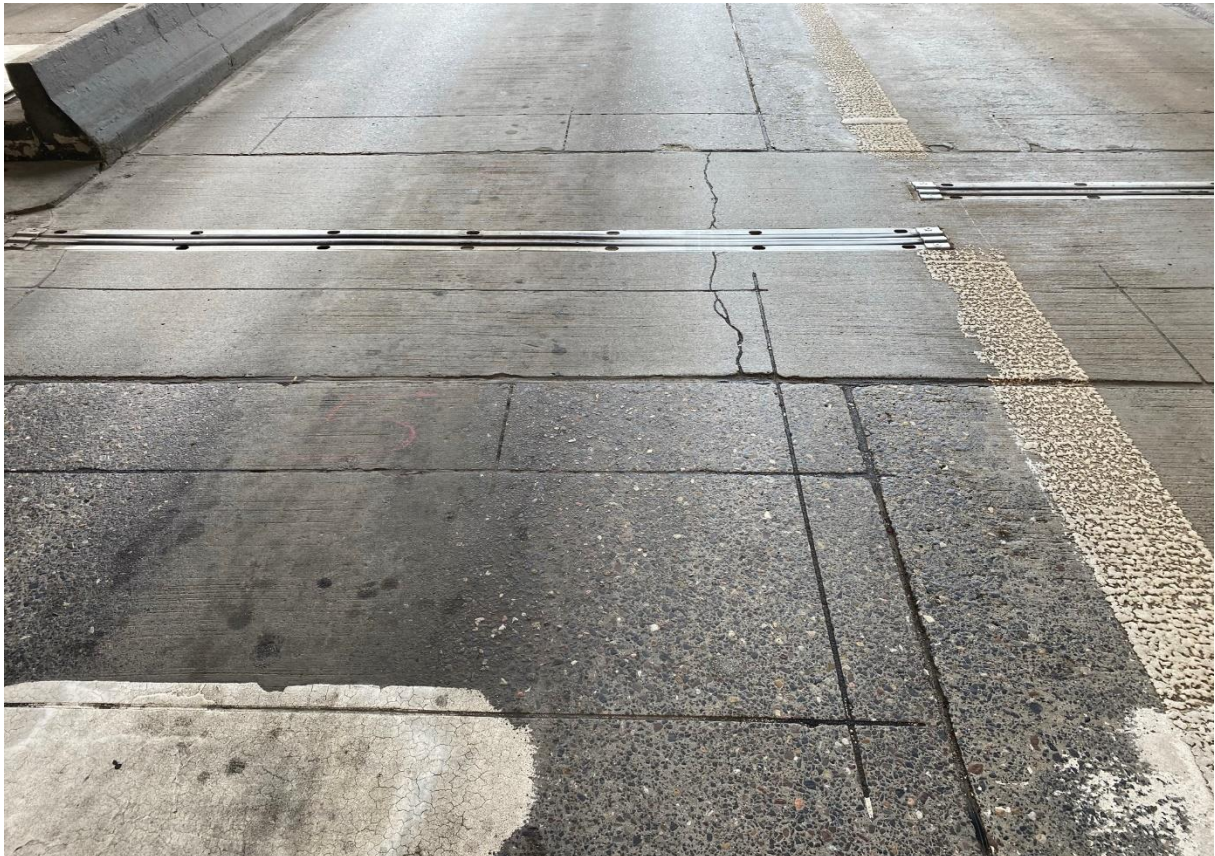
Zdj. 120 Rozszczelnienie miejsc ułożenia pętli indukcyjnych

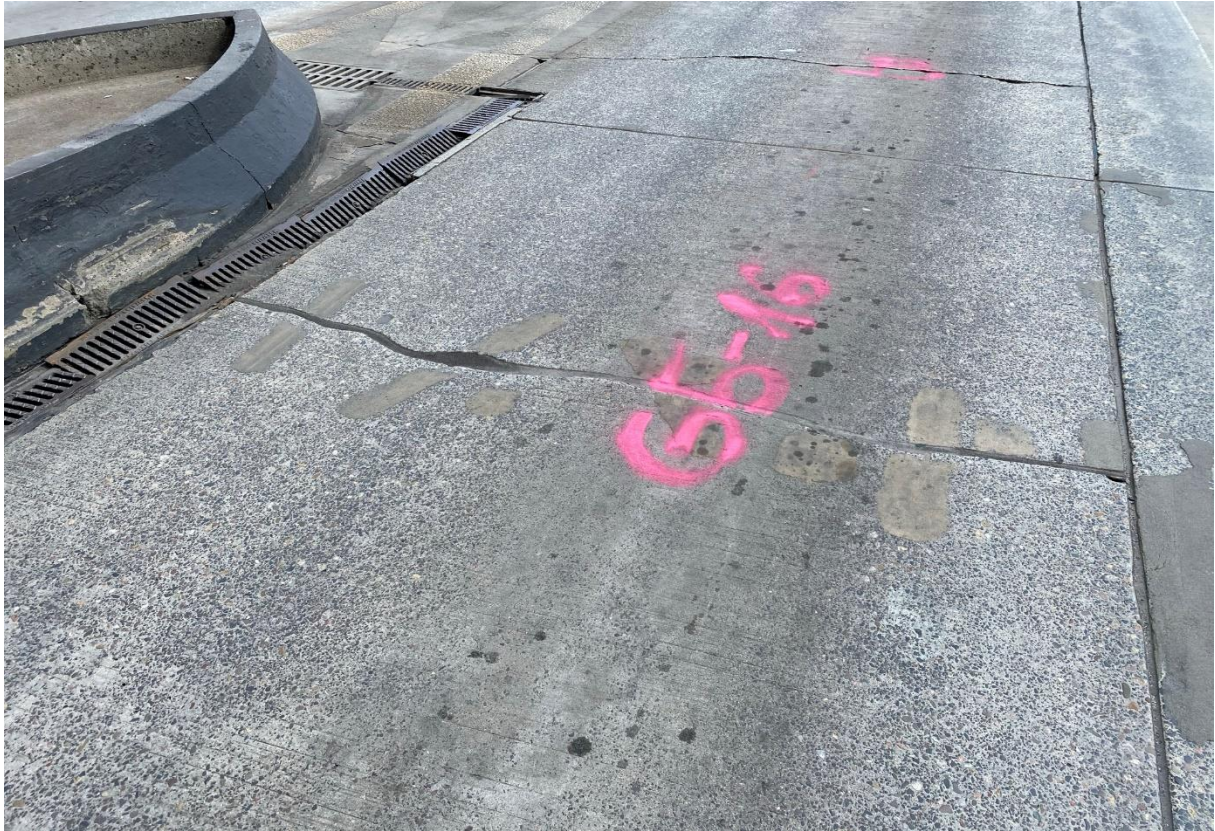
Zdj. 121 Wyżłobienia w powierzchni betonu w śladach przejazdu kół, pęknięcia i uszkodzenie ścieku podłużnego

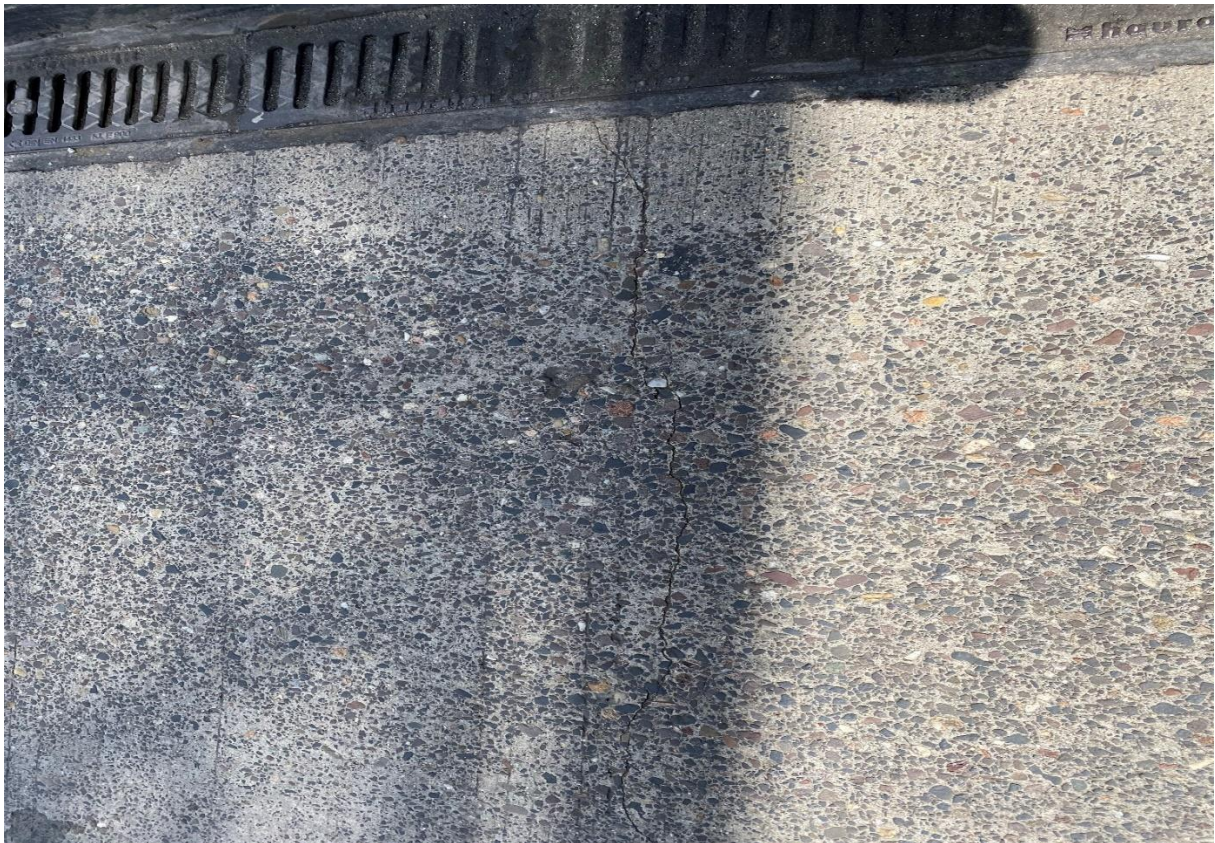
Zdj. 122 Spękania siatkowe na powierzchni betonu

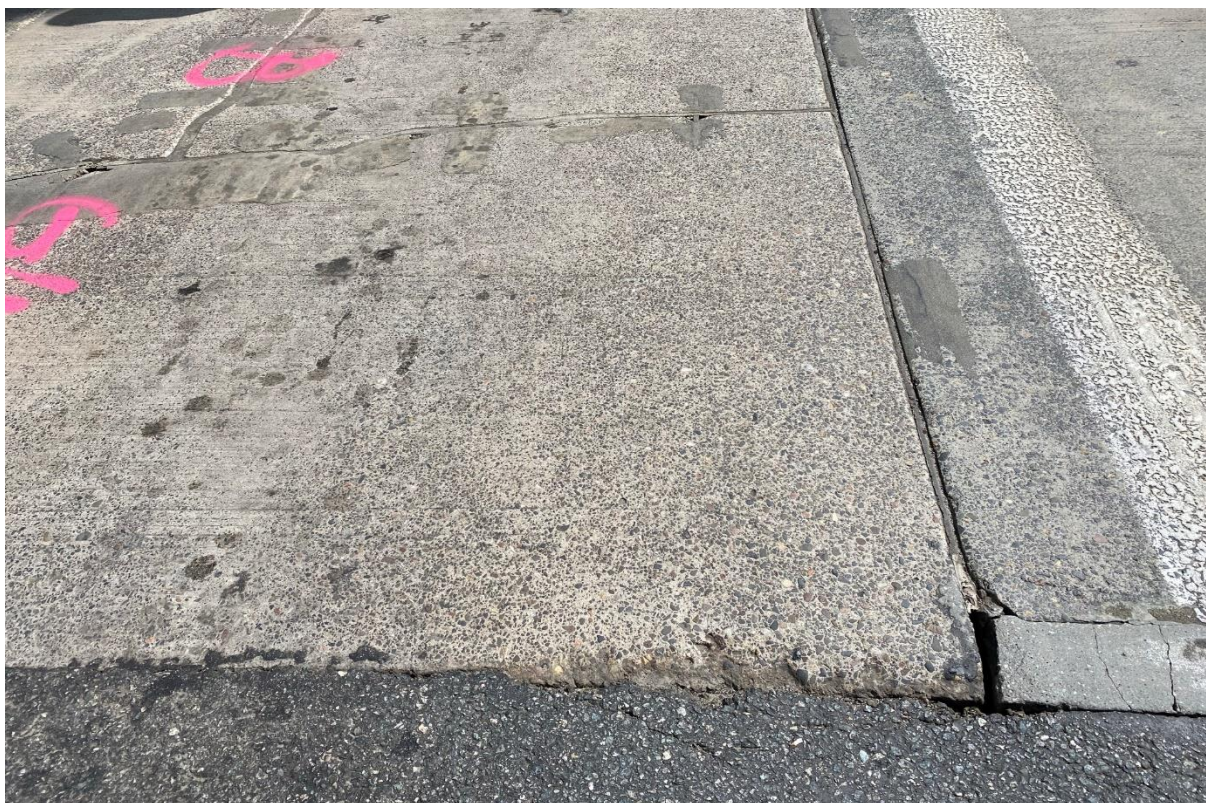
Zdj. 123 Rozszczelnienie szczelin między płytami betonowymi oraz przy połączeniu z powierzchnią asfaltową z wykruszeniami i pęknięciami

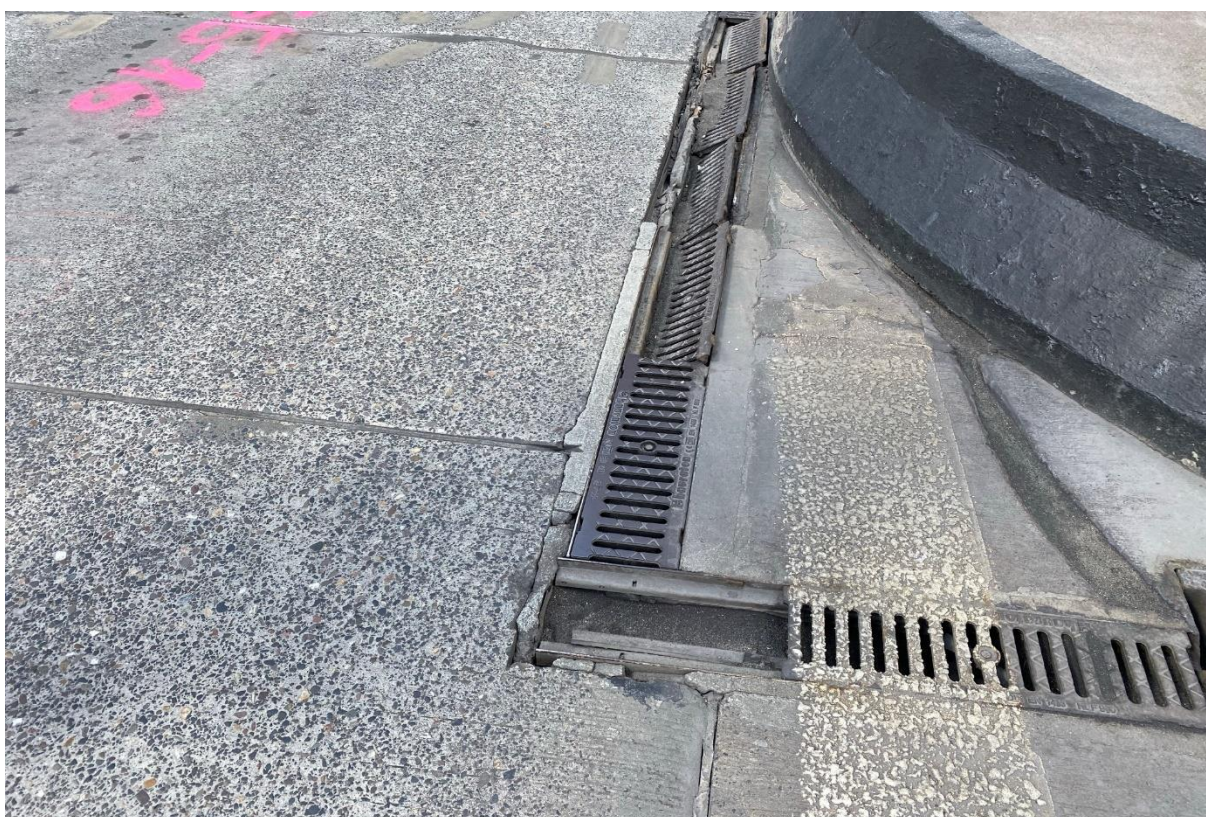
Zdj. 124 Uszkodzenie ścieku poprzecznego w nawierzchni betonowej z wykruszeniami na krawędziach płyty
