INSTYTUT BADAWCZY DRÓG I MOSTÓW
Zakład Diagnostyki Nawierzchni

Sprawozdanie z realizacji tematu D – 652
pt.

**„Ocena stanu technicznego oraz dobór technologii naprawy
nawierzchni betonowych na terenie Placów Poboru Opłat w
Balicach (PPO Balice) oraz w Mysłowicach (PPO Brzęczkowie),
zlokalizowanych w pasie drogowym koncesyjnego odcinka
autostrady A4 Katowice – Kraków”**

(ETAP I Balice)

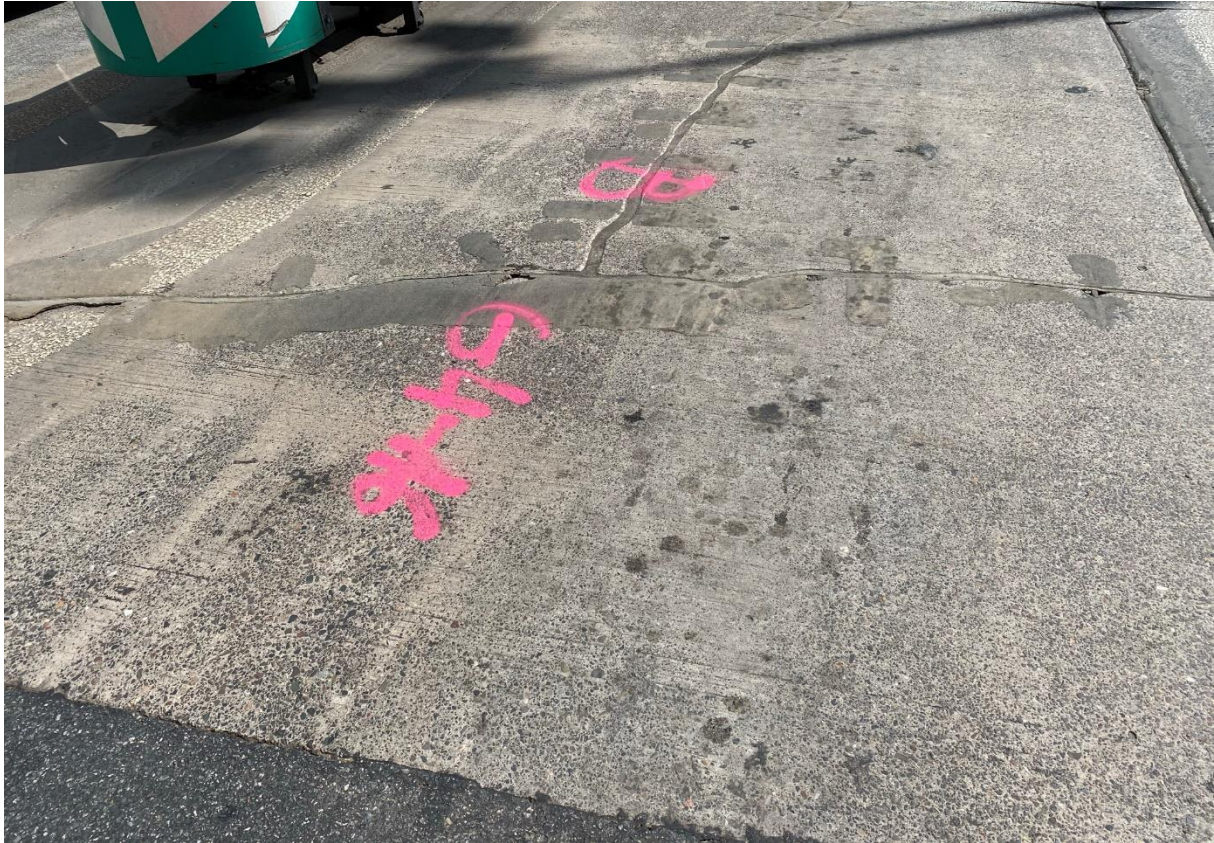
Zdj. 125 Pęknięcia poprzeczne i podłużne z naprawami płyty betonowej

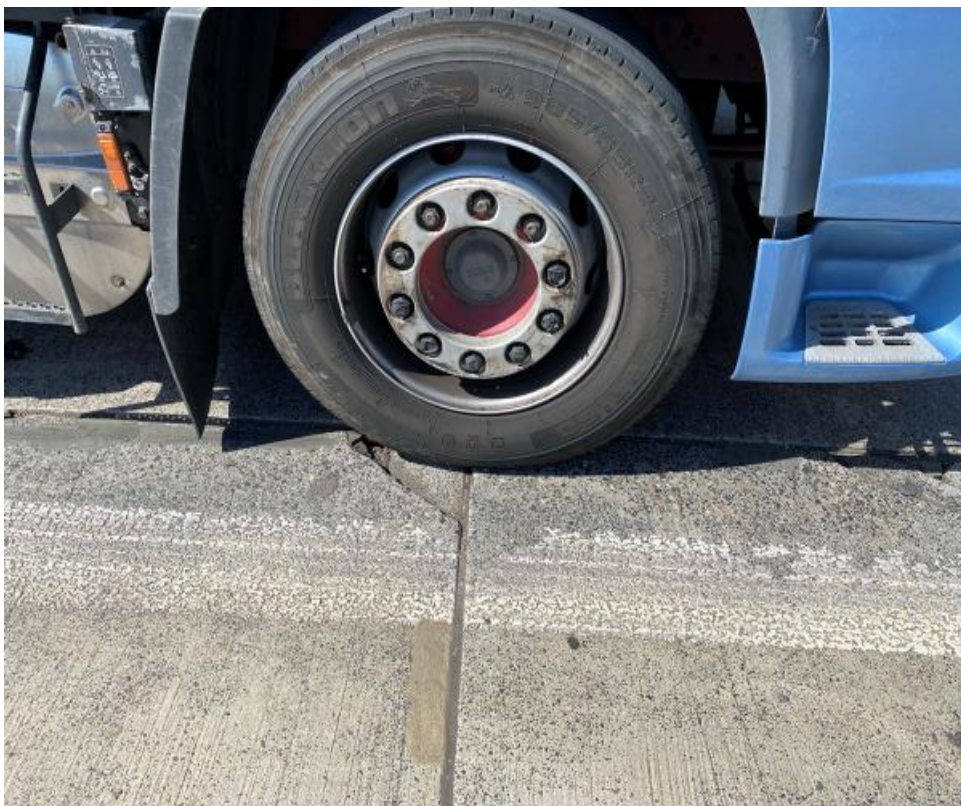
Zdj. 126 Pęknięcia wielokrotne z przemieszczaniami w płycie betonowej w ścieżce przejazdu kół pojazdów ciężkich

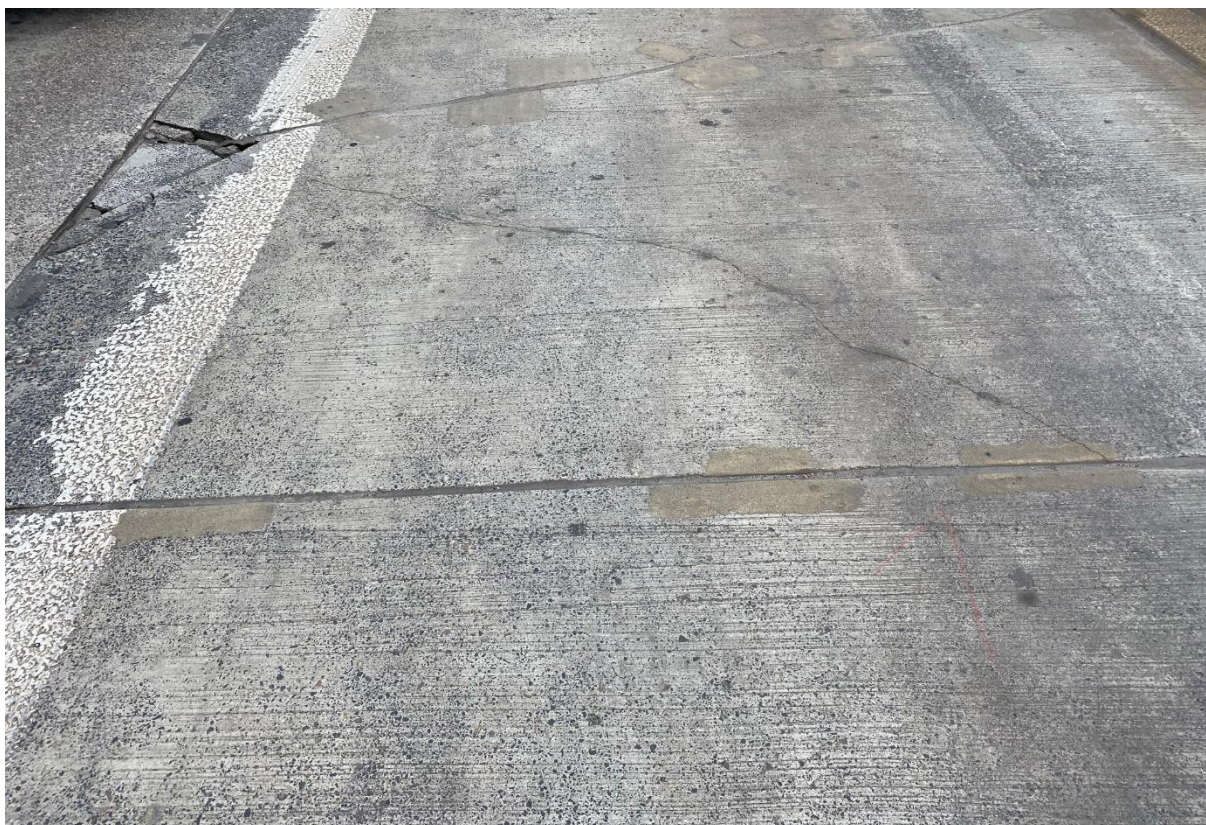
Zdj. 128 Pęknięcia wielokrotne z przemieszczaniami w płycie betonowej

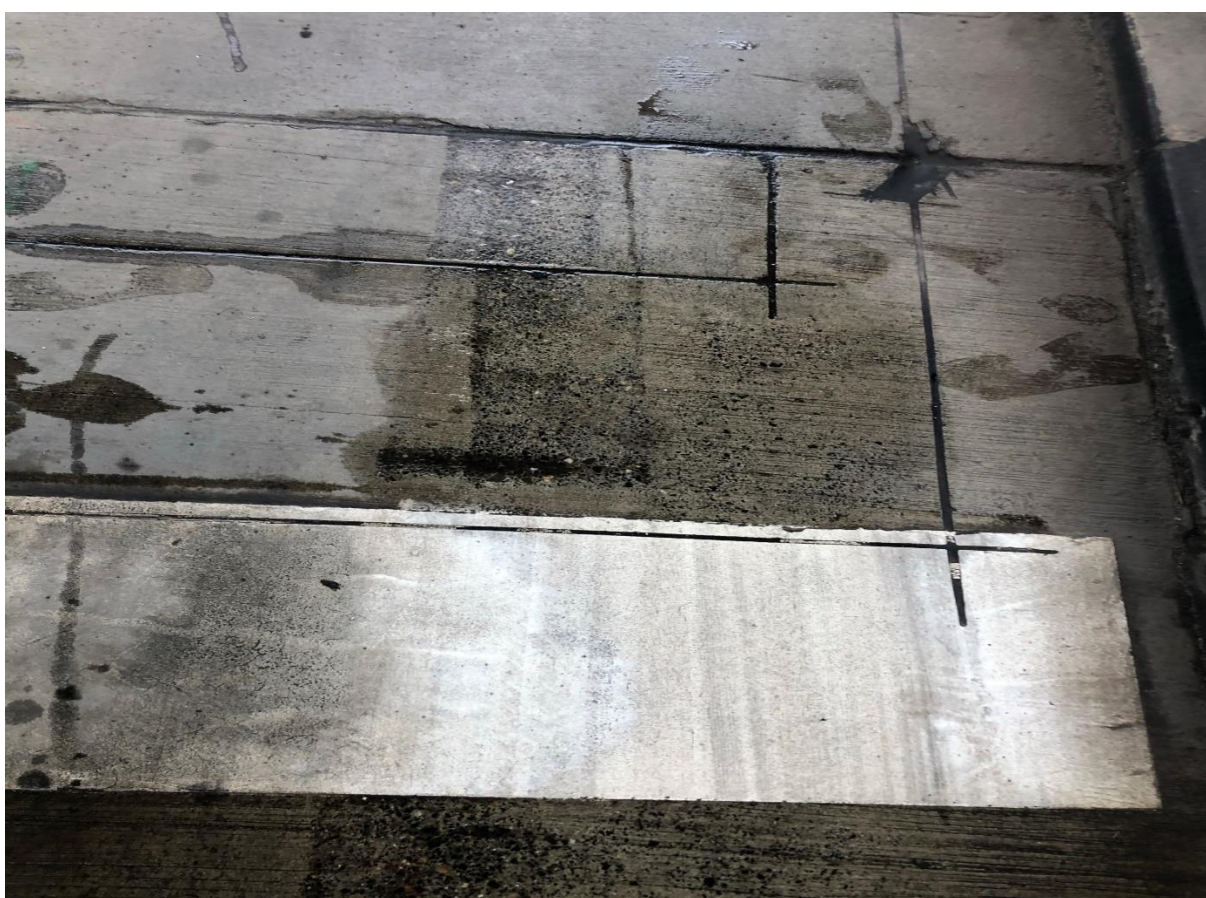
Zdj. 129 Rozszczelnienie miejsc ułożenia pętli indukcyjnych

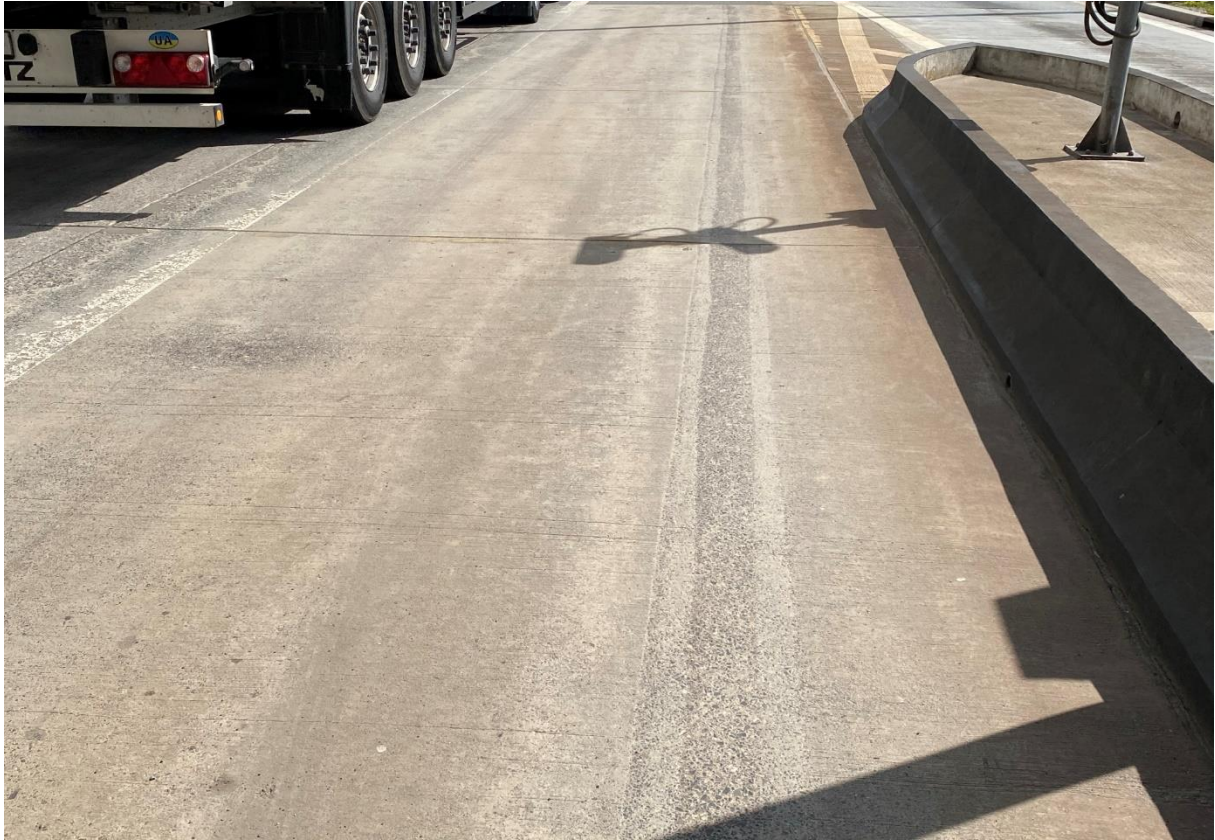
Zdj. 130 Wyżłobienia w powierzchni betonu w śladach przejazdu kół

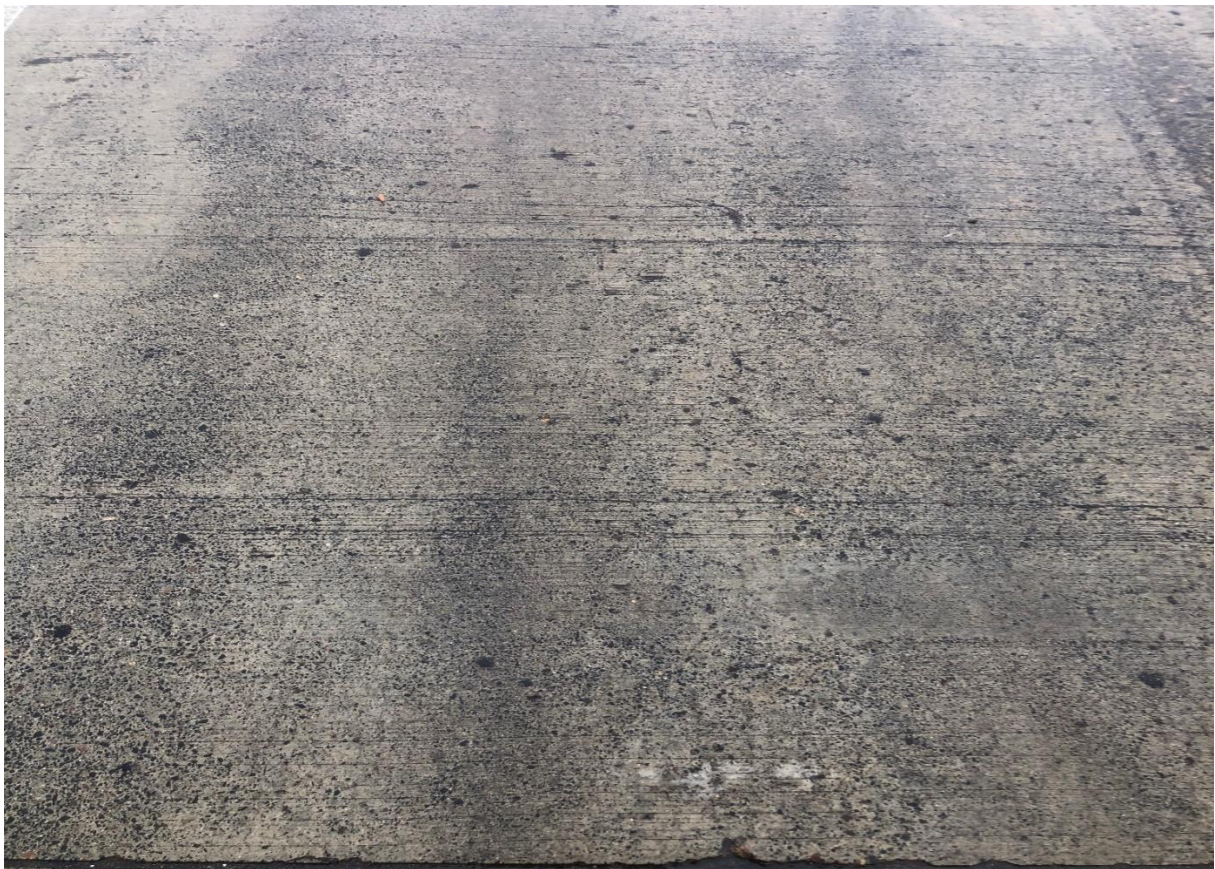
Zdj.131 Spękania siatkowe na powierzchni betonu

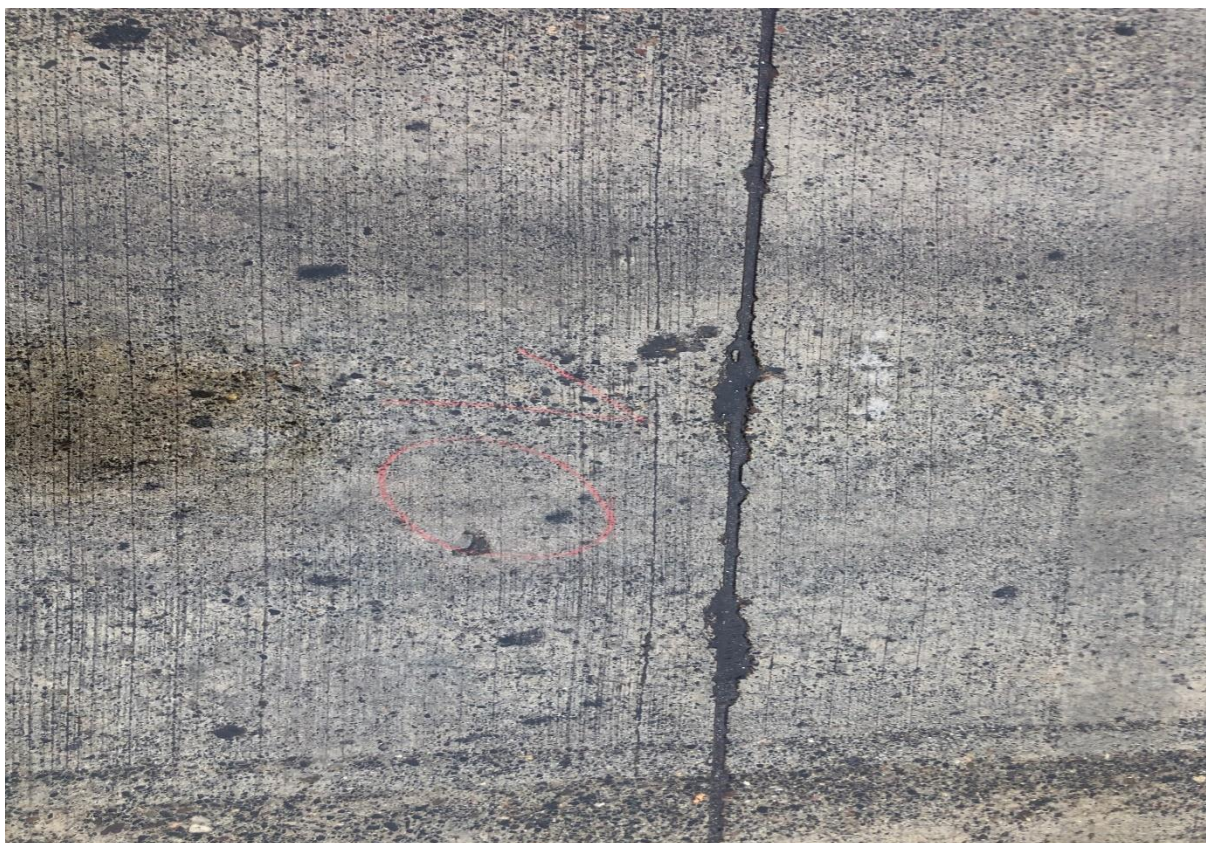
Zdj. 132 Rozszczelnienie szczelin między płytami betonowymi z naprawami krawędzi płyt

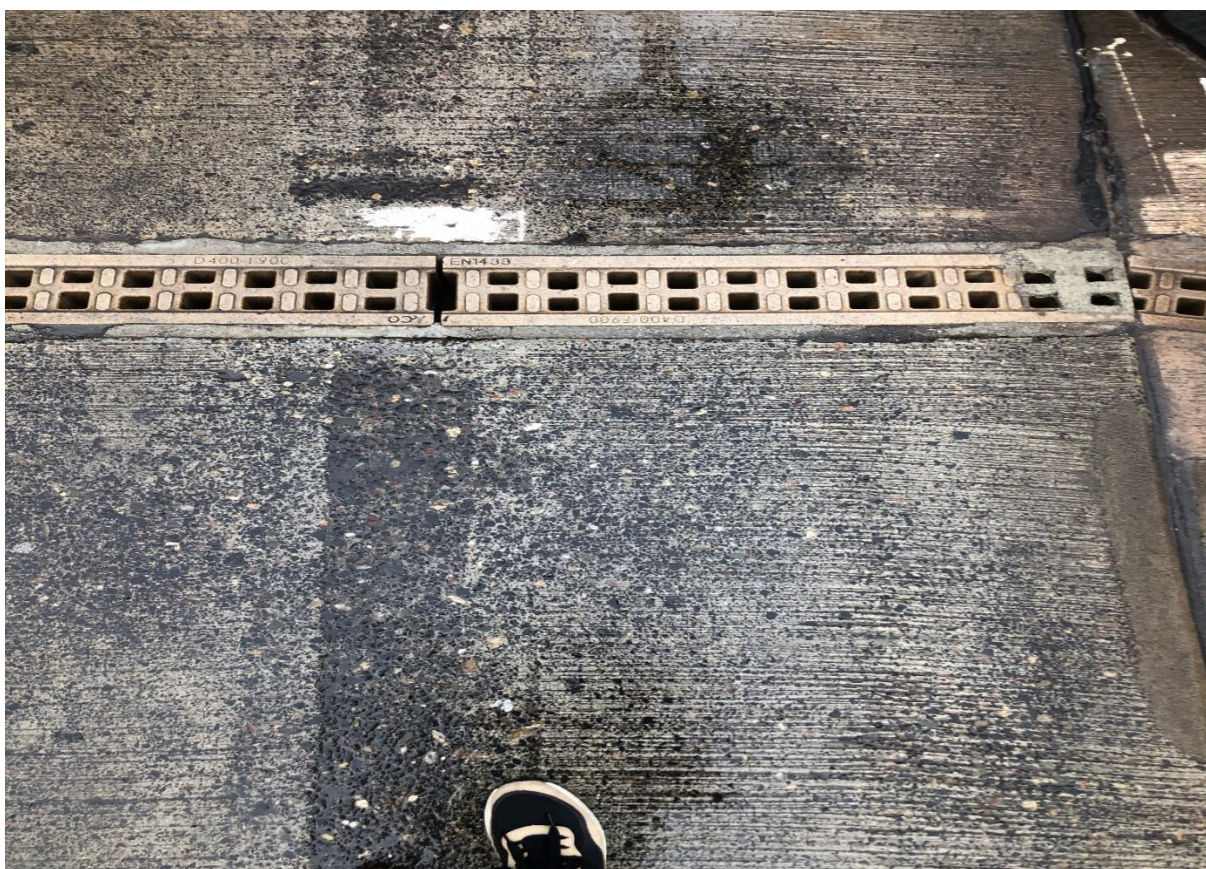
Zdj.133 Rozszczelnienie ścieku poprzecznego płyty betonowej

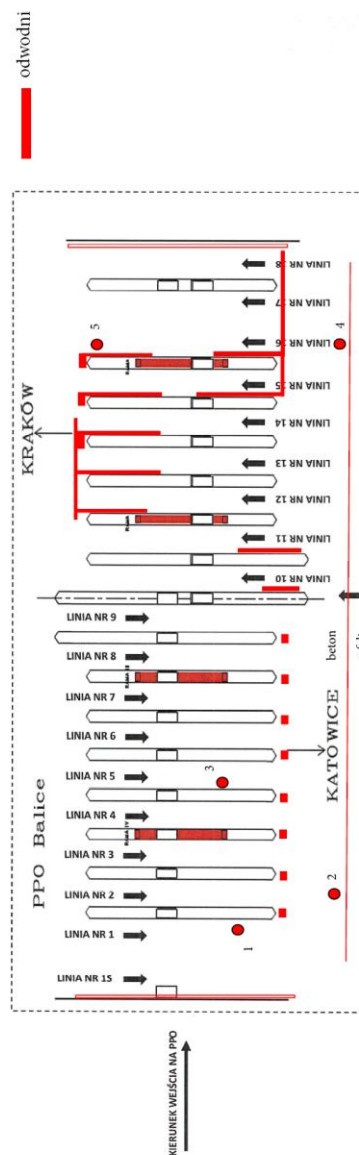
Rys. 13 Plan rozmieszczenia odwodnienia

PPO w stronę Katowic (linie 1-9) odwodnienie stanowi szczelina przy krawężnikowa usytuowana w linii 1s oraz wpusty deszczowe umiejscowione w liniach 1-9 przy każdym elemencie betonowego odboju od str. Katowic. Stan odwodnienia po ocenie wizualnej tego obszaru pokazuje przede wszystkim rozszczelnienie nawierzchni w szczelinach między płytami, gdzie woda może infiltrować w konstrukcję nawierzchni, poza tym odwodnienie jest na poziomie wystarczającym.

Na obszarze PPO w stronę Krakowa (linie 10-18) odwodnienie jest realizowane poprzez odwodnienia liniowe (podłużne i poprzeczne) w stosunku do kierunku jazdy. Stan techniczny odwodnienia jest zły. Popękane i pozapadane pokrycia odwodnień, całkowicie i częściowo pozapychane i niedrożne kratki pokrywowe oraz nieszczelności na styku koryt ściekowych i nawierzchni. Odwodnienie wzdłuż linii 12, 13 i 14 są sprawne, natomiast ich obudowy wykazują lokalne uszkodzenia.

Infrastruktura odwodnienia na tej części PPO kwalifikuje się do kapitalnego remontu, tj. wymiany na nową z wykorzystaniem odwodnienia wzdłuż linii 12, 13 i 14. Po deszczach widoczne są problemy z odprowadzeniem wody. Brak szybkiego i sprawnego odprowadzenia wody skutkuje jej infiltracją w nieszczelne szczeliny między płytowe.
