## INFORMACJE O WIADUKTACH M10P I M10L

do wykonania opracowania pn. „Ekspertyza obiektów mostowych M10P i M10L zlokalizowanych w pasie drogowym koncesyjnego odcinka autostrady A4 Katowice – Kraków w km 348+256 w zakresie oceny stanu technicznego stalowych, modułowych urządzeń dylatacyjnych, łożysk mostowych, podpór oraz ustrojów nośnych”

1. Informacje o obiektach mostowych M10P i M10L w km 348+256 Autostrady A4.

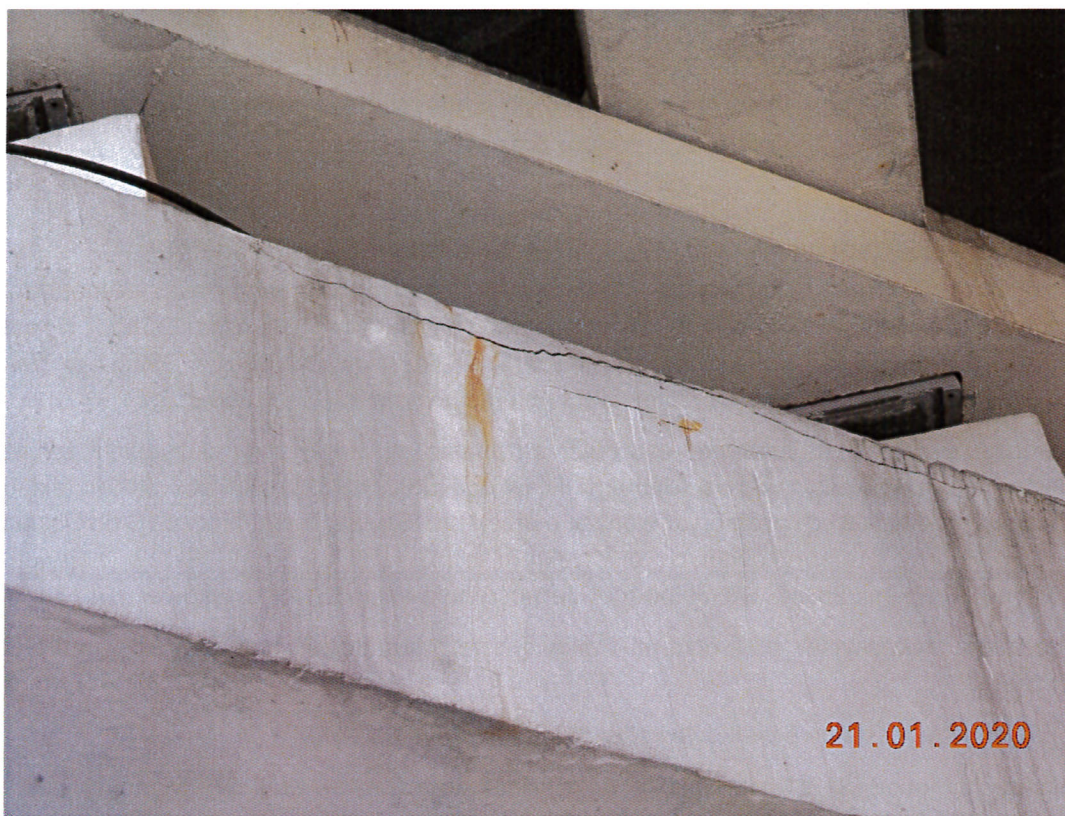
Zdj. 1. Odspojenie betonu oczepu filara, korozja zbrojenia i betonu

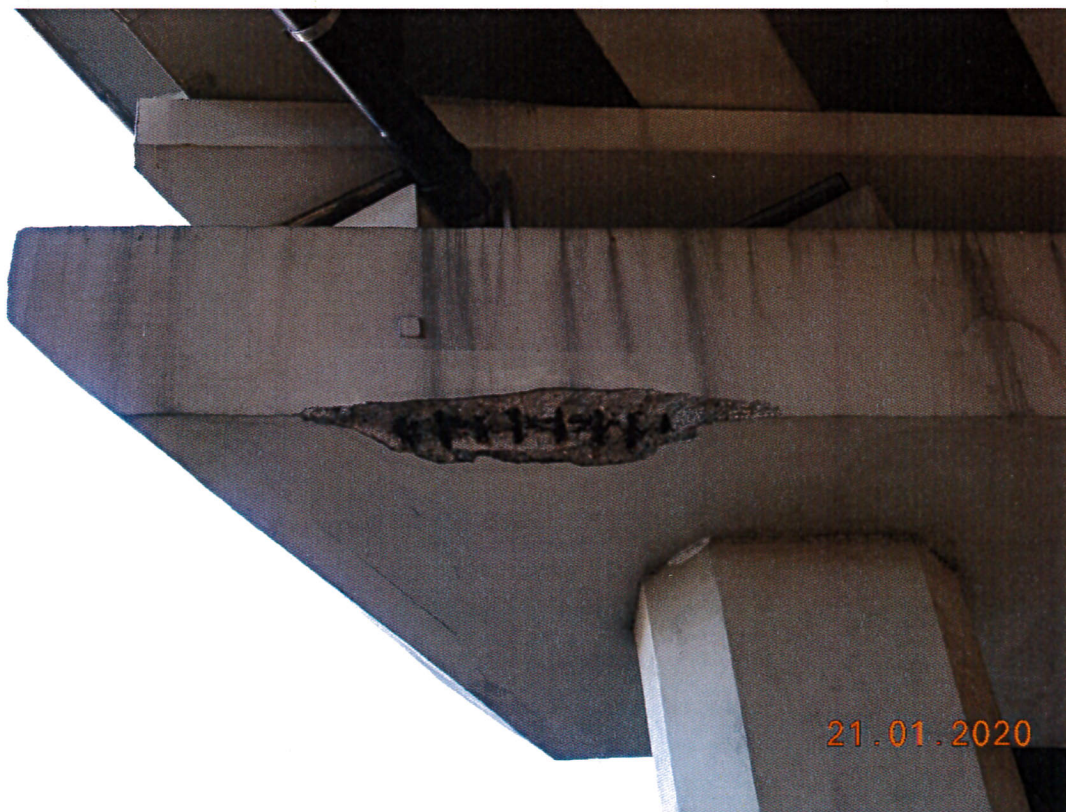
Zdj. 2. Odspojenie betonu oczepu filara, korozja zbrojenia

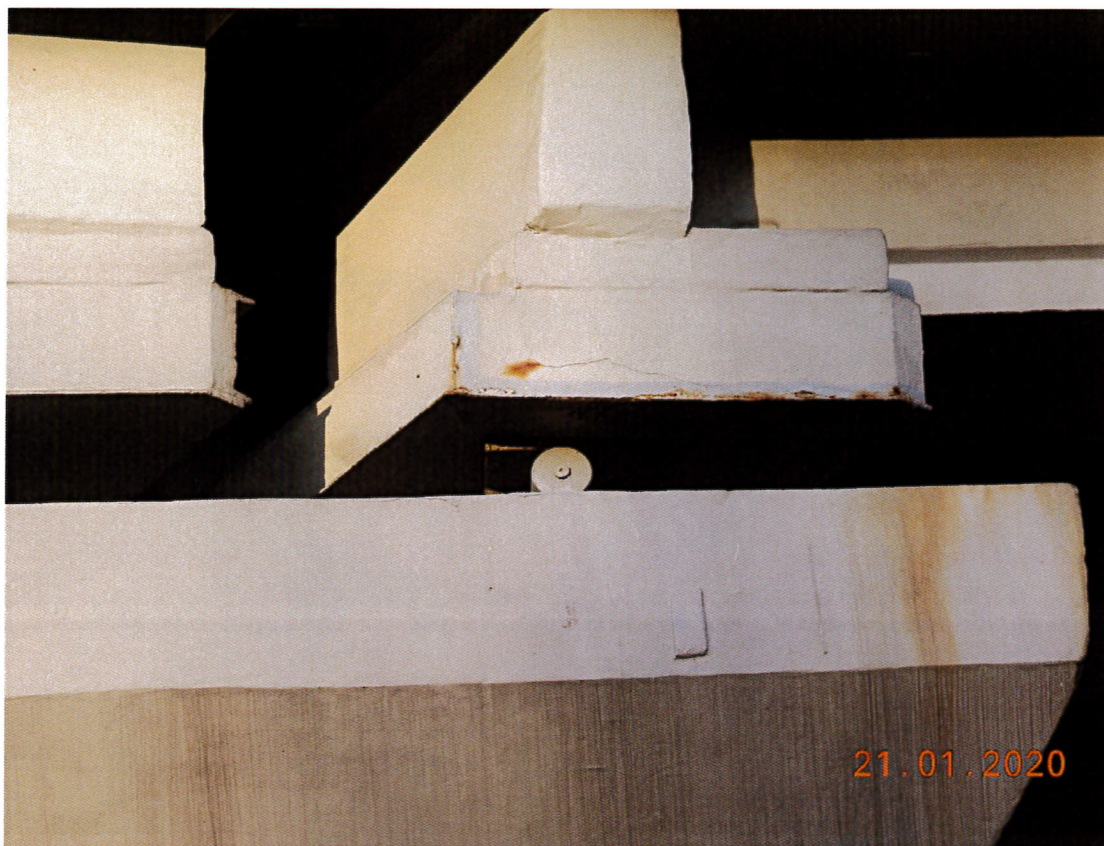
Zdj. 3. Spękanie betonu i korozja zbrojenia poprzecznicy, rdzawe zacieki na oczepe filara

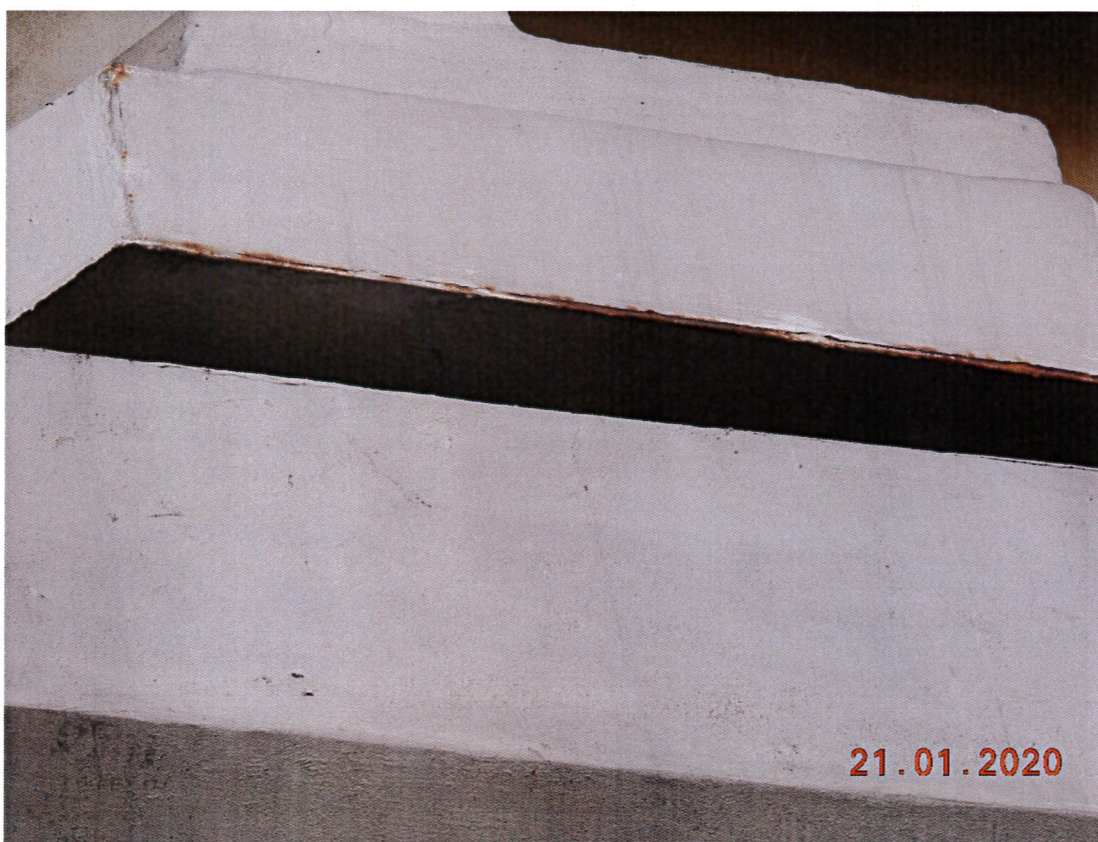
Zdj. 4. Korozja okucia poprzecznicy

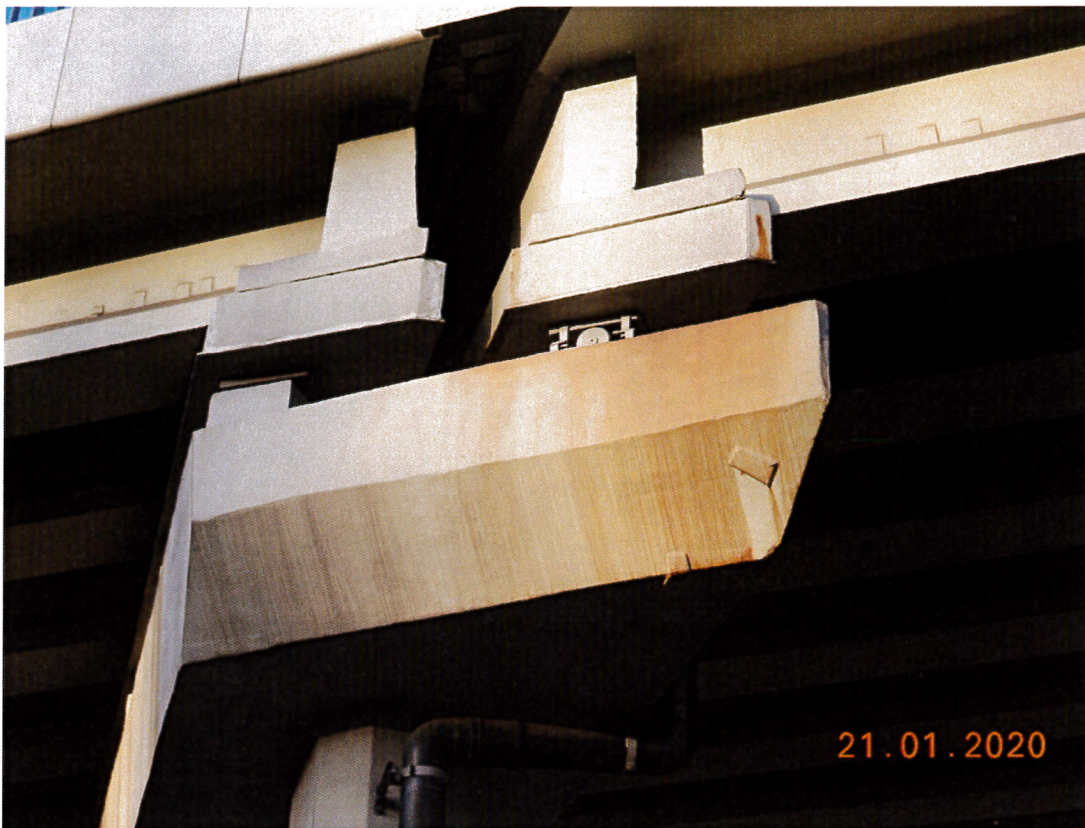
Zdj. 4. Zacieki na oczepie, korozja poprzecznicy

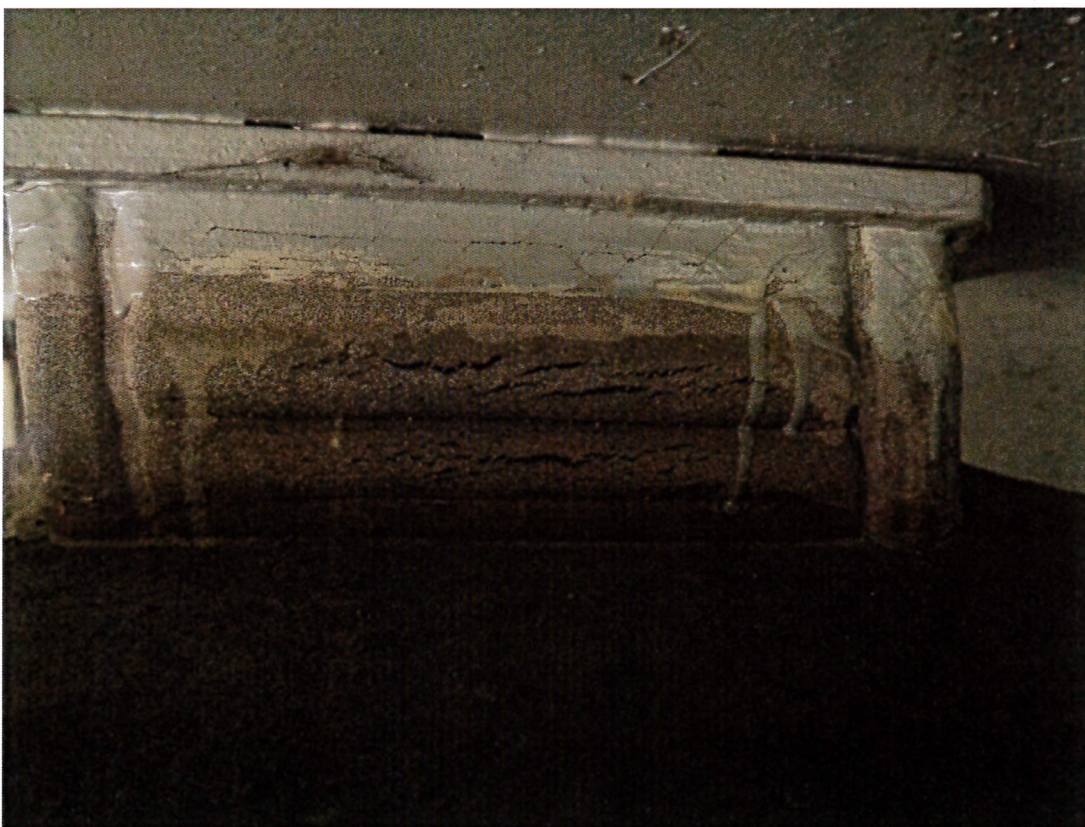
Zdj. 6. Pęknięte łożysko elastomerowe
