INFORMACJE UZUPEŁNIAJĄCE
dla WYKONANIA OPRACOWANIA PN. „EKSPERTYZA OBIEKTU MOSTOWEGO M26
ZLOKALIZOWANEGO W PASIE DROGOWYM KONCESYJNEGO ODCINKA AUTOSTRADY A4 KATOWICE
– KRAKÓW W KM 365+551 W ZAKRESIE NIEZBĘDNYM DO DOKONANIA DOBORU NOWYCH
URZĄDZEŃ DYLATACYJNYCH”

1. Informacje o obiekcie mostowym M26 w km 365+551 Autostrady A4.

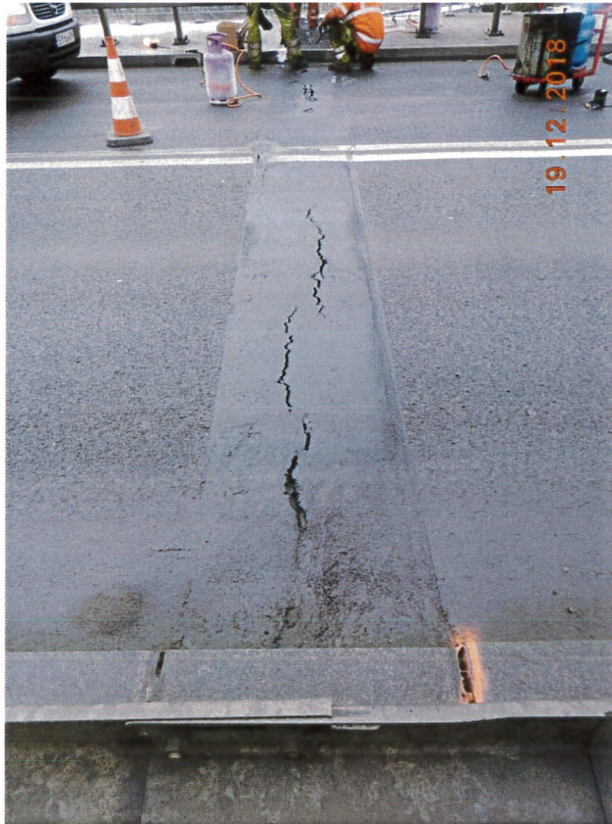
Zdj. 1. Urządzenie dylatacyjne od strony północnej w trakcie napraw w grudniu 2018 r.

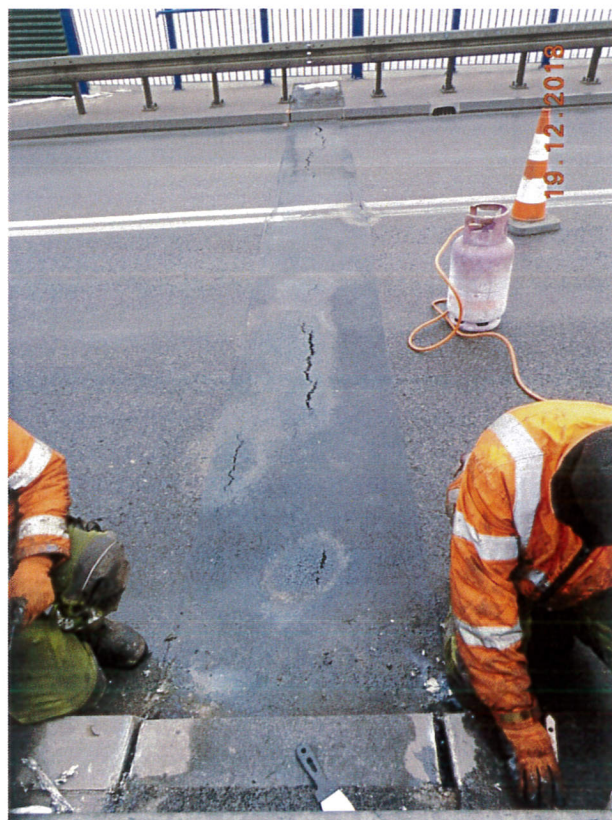
Zdj. 2. Urządzenie dylatacyjne od strony północnej w trakcie napraw w grudniu 2018 r.

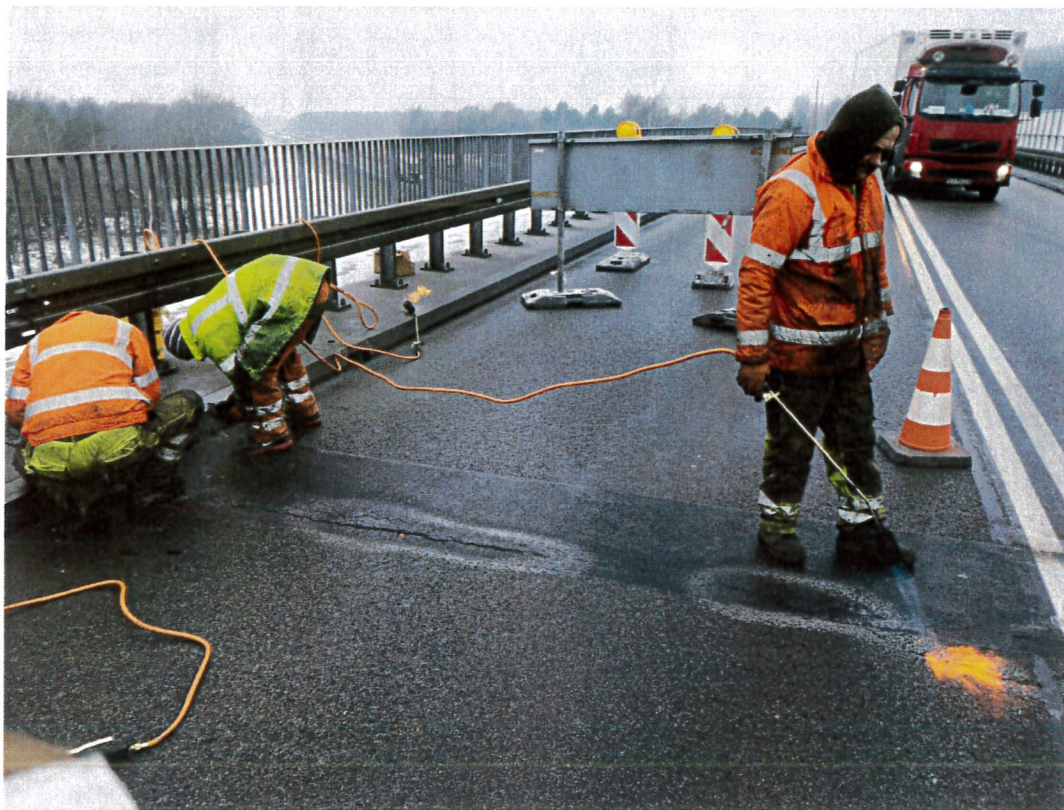
Zdj. 3. Urządzenie dylatacyjne od strony południowej w trakcie napraw w grudniu 2018 r

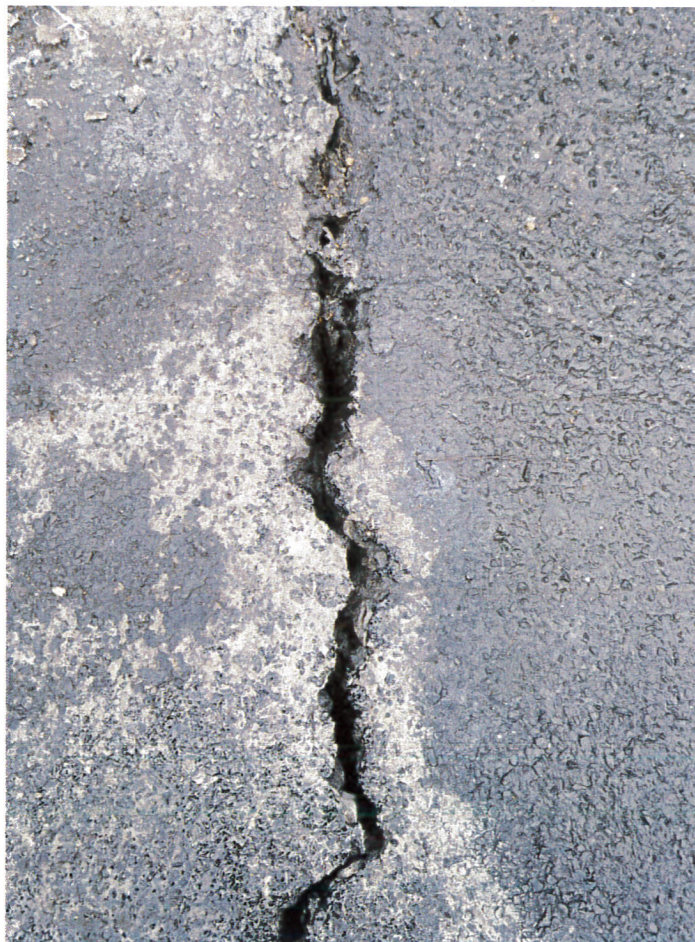
Zdj. 4. Pęknięcie urządzenia dylatacyjnego od strony południowej – widoczne sprężyny urządzenia
